**PROJECTE DE REPARCEL·LACIÓ DEL POLÍGON D'ACTUACIÓ
URBANÍSTICA I DEL SECTOR BONAVENTURA CALOPA
MARÇ 2023**

**ACTUALITZACIÓ DE L'INFORME SOBRE L'ESTAT DE L'EDIFICI
SITUAT AL C/BONAVENTURA CALOPA, NÚM. 13, ST. BOI DE
LLOBREGAT, ANÀLISI DE SI L'EDIFICI ES TROBA EN SITUACIÓ
DE RUÏNA I VALORACIÓ A EFECTES INDEMNITZATORIS**

JULIOL DE 2.022

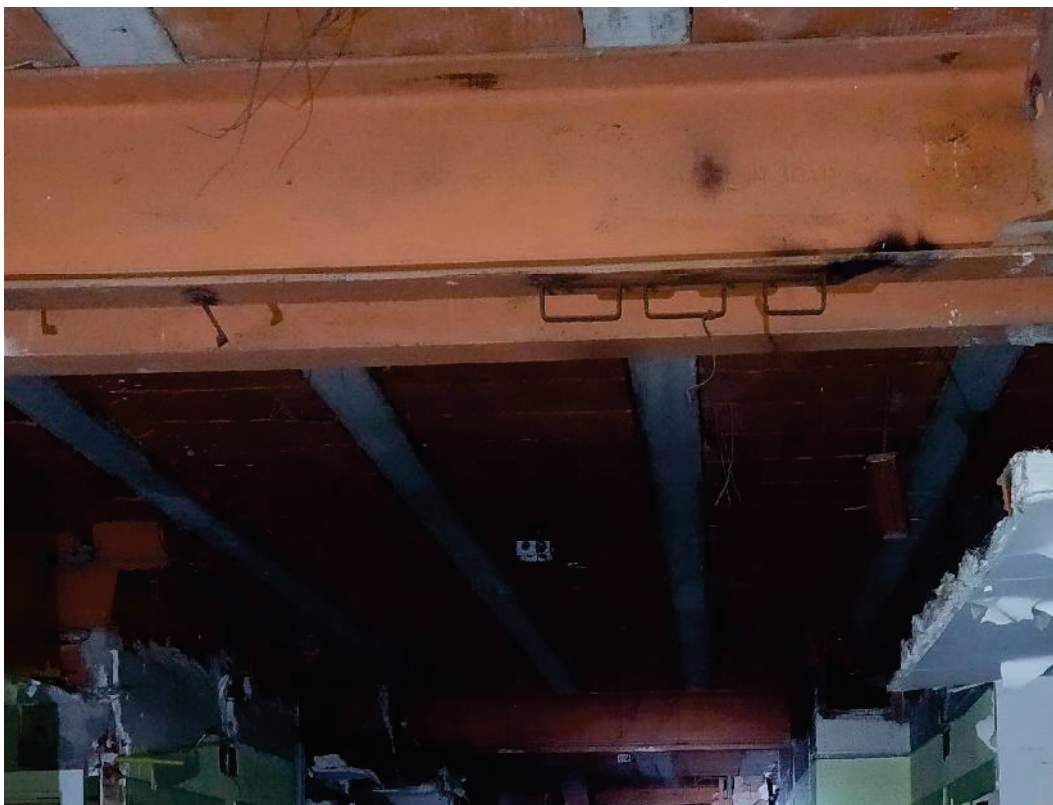
Foto: L'estructura durant la construcció de l'edifici. S'observa l'estructura metàl·lica portant i la disposició de les semibiguetes prefabricades de formigó armat al segon forjat.

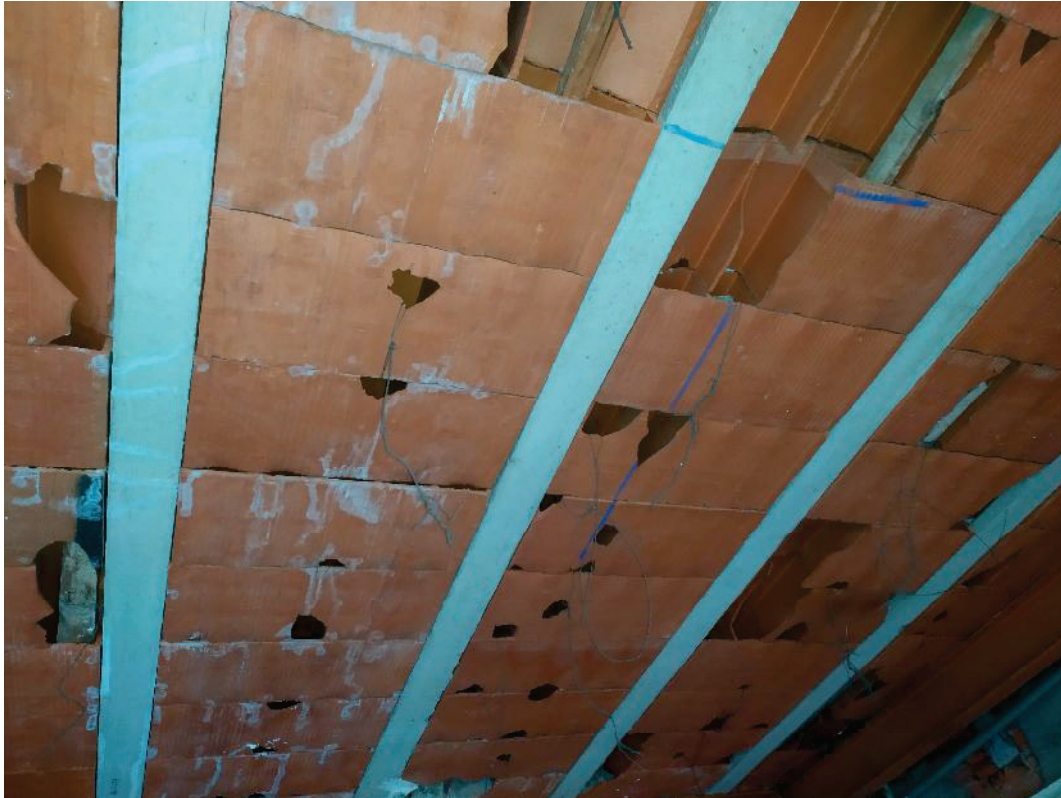
Foto: Les jàsseres sobre les que recolza el forjat unidireccional de biguetes prefabricades i revoltons ceràmics. En la visita realitzada a l'immoble s'ha apreciat que l'estructura metàl·lica de l'edifici no disposa de protecció ignífuga contra incendis.

D'altre banda s'ha comprovat que els elements metàl·lics de l'estructura no disposen de protecció ignífuga contra els incendis. La protecció ignífuga dels elements estructurals d'acer és imprescindible atenent a la normativa d'incendis actual:

5.3. A més per a complir la normativa d'incendis caldria ignifugar la totalitat dels elements metàl·lics estructurals atès que no tenen protecció ignífuga),

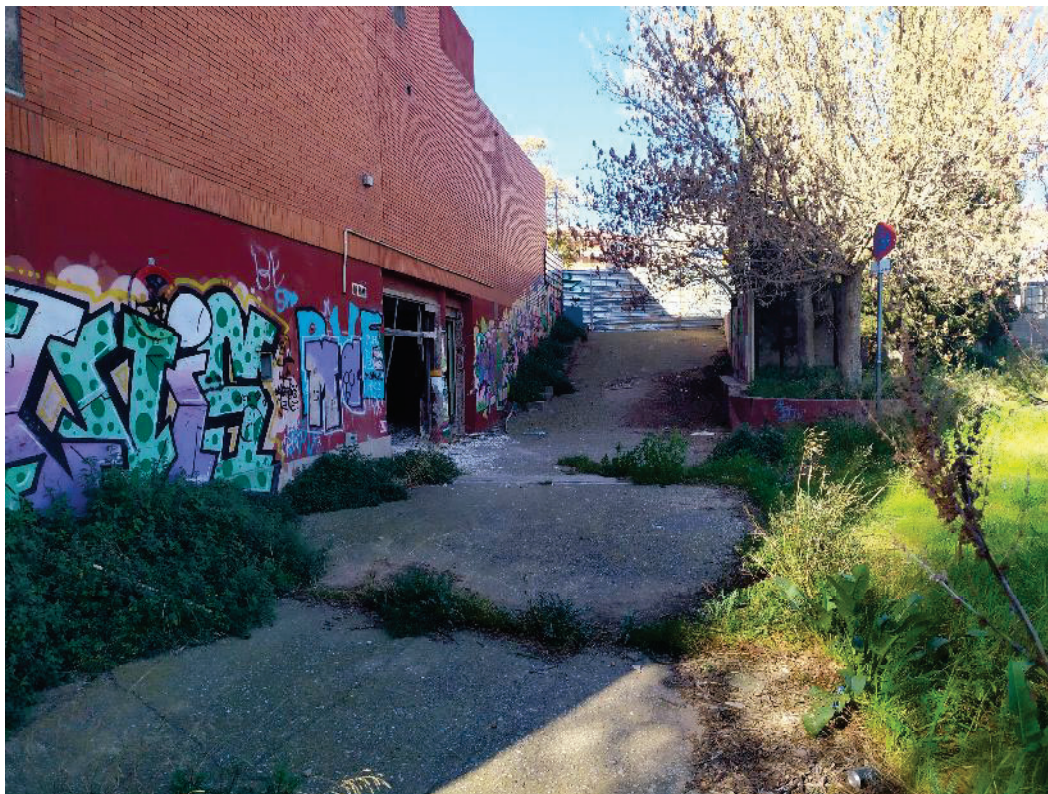
Foto: S'observa que a la solera de formigó i a l'escala per a vianants ha crescut vegetació baixa per manca de manteniment.

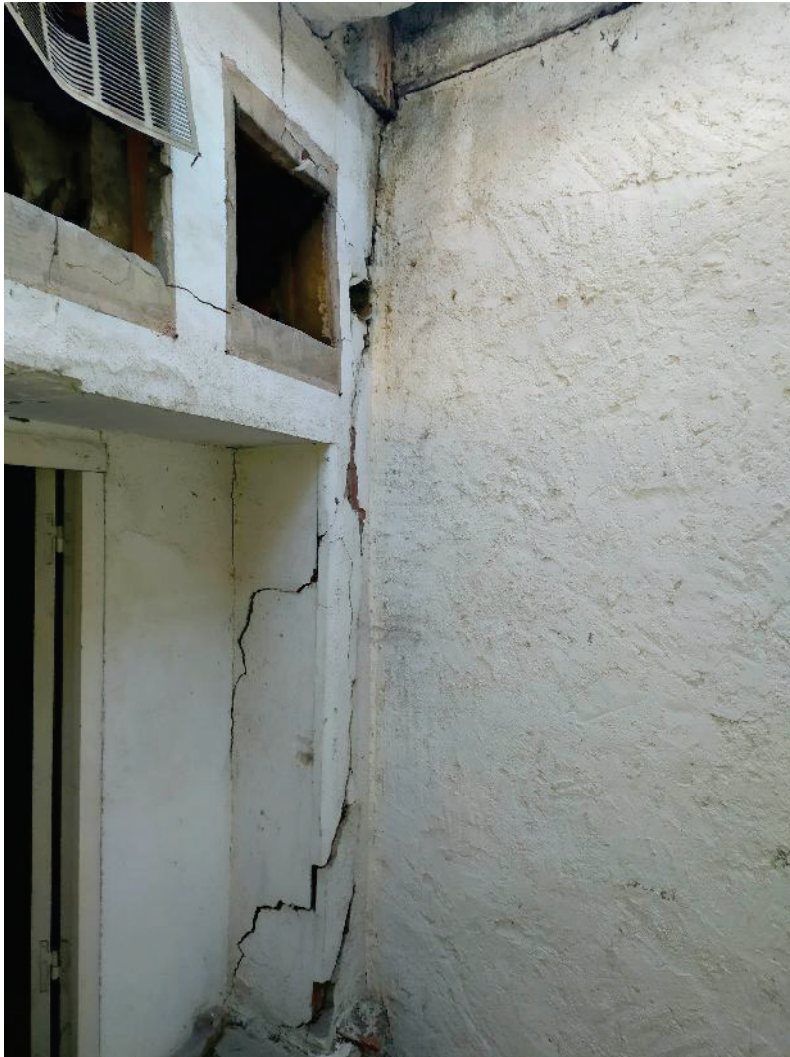
Foto: Les esquerdes que s'observen s'han produït per assentament diferencial dels paraments que es troben en contacte amb el mur de contenció.

La inspecció realitzada del mur de contenció de la planta soterrani s'ha limitat a una comprovació visual. Com que no s'han realitzat cates ni d'altres proves al mur de contenció, es desconeix si poden o no existir patologies o vicis ocults en aquest element.

Si bé es desconeixen les característiques constructives del mur de contenció de la planta soterrani, a la visita realitzada a l'edifici no s'ha observat que presenti defectes que comprometin l'estabilitat ni l'estanqueïtat per la qual cosa no es considera que calgui realitzar cap reparació en aquest element constructiu.

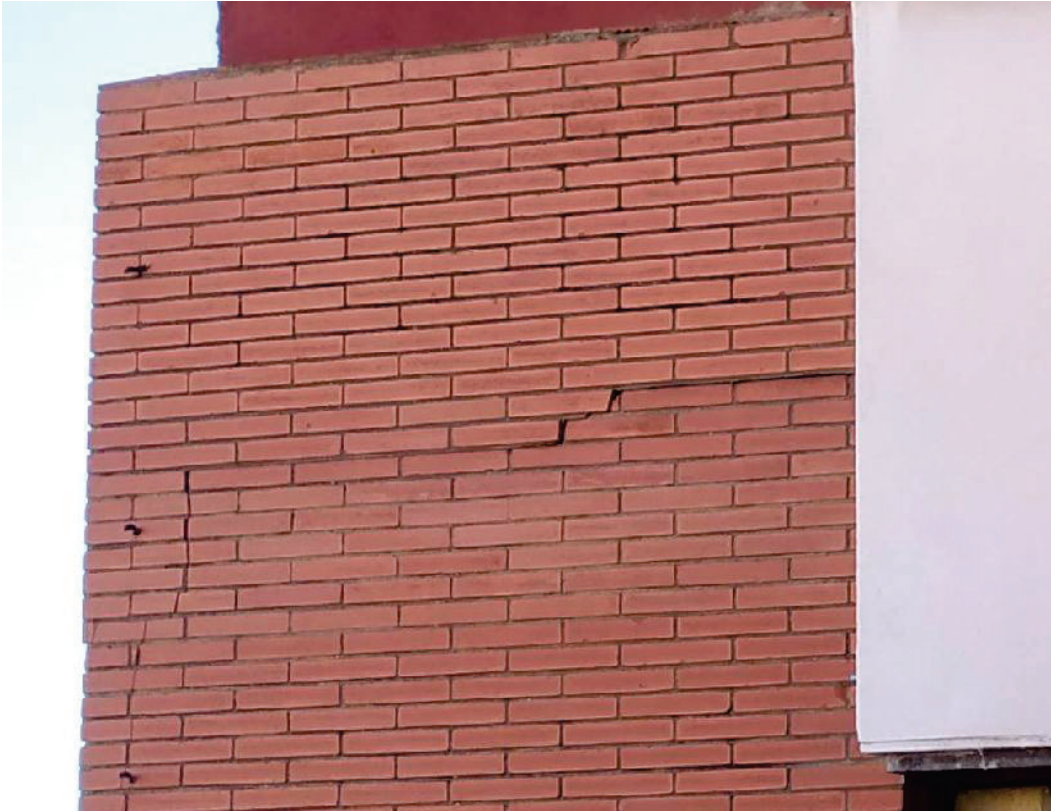
Foto: S'observen esquerdes en alguns punts de la part massissa de la façana que comprometen l'estabilitat del tancament. A la foto s'observa que s'ha produït un moviment amb desplaçament del pla de façana.

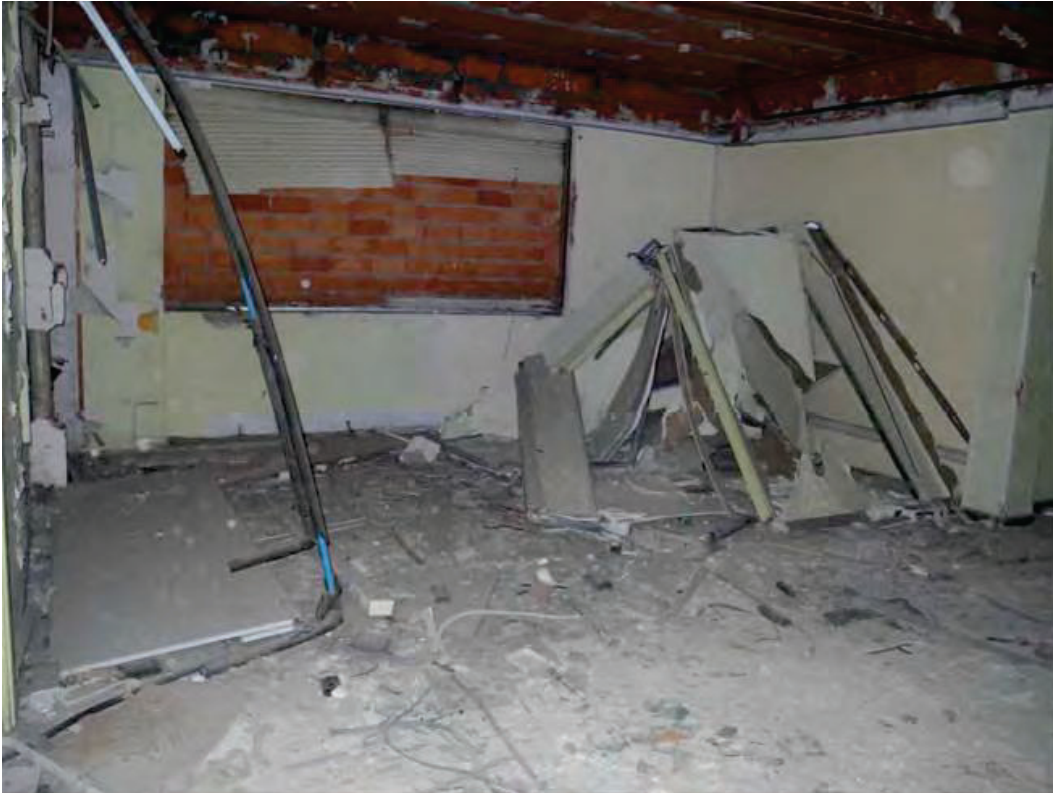
Foto: El buits de façana de la planta soterrani i de planta baixa situats a prop de les terrasses estan tapiats amb maons per evitar l'accés a l'interior. A la resta de plantes hi ha alguns buits protegits amb plaques de guix laminat o amb persianes de PVC existents i alguns buits estan totalment oberts. (veure les fotografies següents).

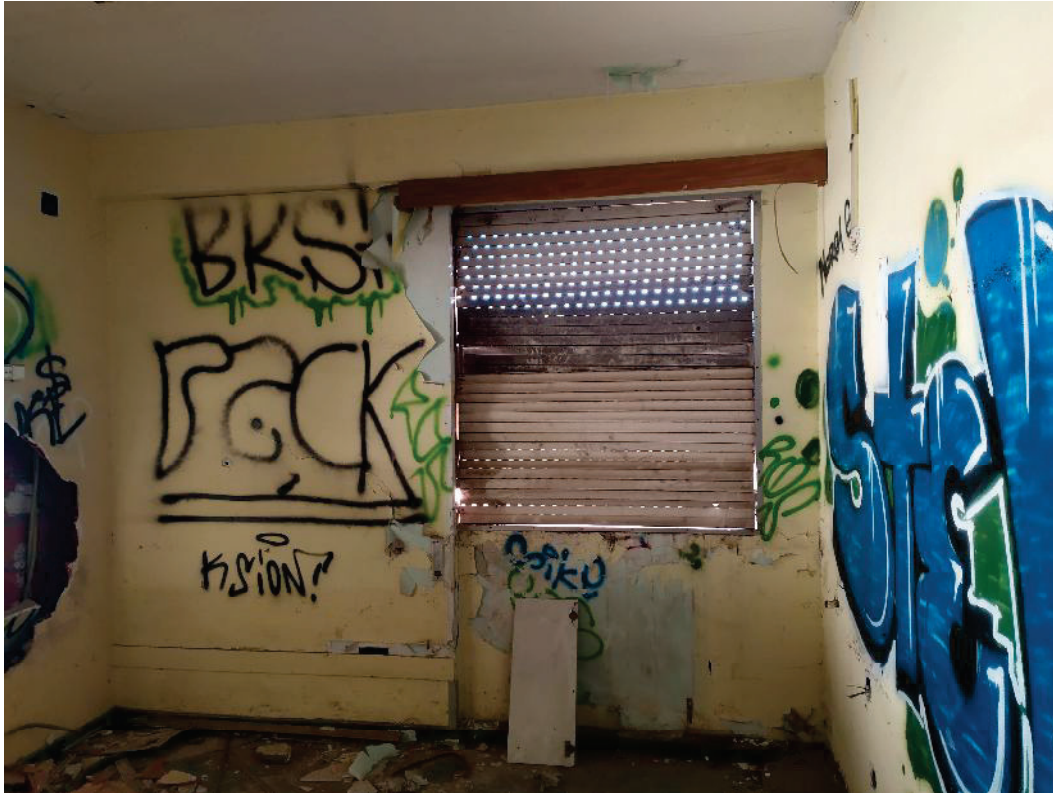
Foto: Algunes persianes enrotllables de PVC es mantenen però en un estat disfuncional i irrecuperable. (veure les fotografies següents)

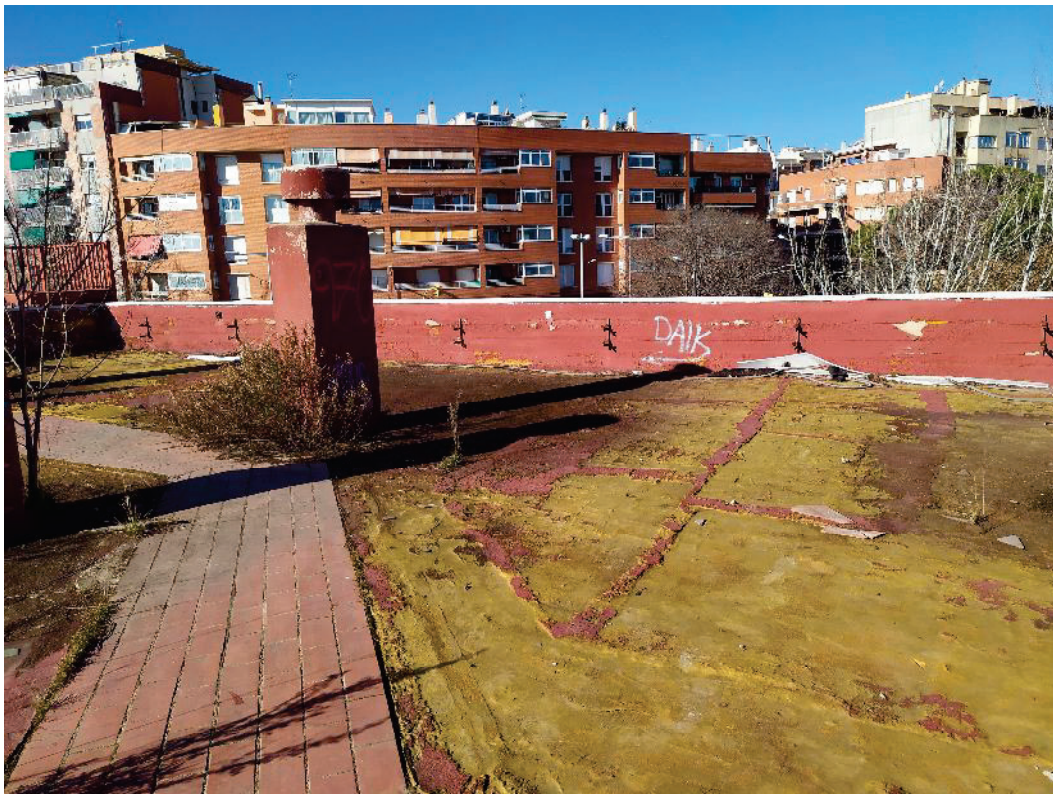
Segons comprovació realitzada in situ s'observa una manca de manteniment i neteja generalitzada a tota la coberta atès que hi han crescut arbustos i fins i tot arbres.

Foto: La part de coberta no transitable es troba en un estat completament irrecuperable atès que el morter i la capa asfàltica han desaparegut per desgast i com que no s'ha fet manteniment, ni s'ha restituit la capa d'acabat i impermeabilització, les capes inferiors de l'aïllament tèrmic es troben exposades a la intempèrie i s'han deteriorat, per la qual cosa la coberta ha acabat perdent les seves propietats d'impermeabilització i d'aïllament.

La major part de coberta plana no transitable de l'edifici està en un estat irrecuperable, sense el morter de recobriment ni la capa asfàltica, amb les capes inferiors d'aïllament tèrmic fetes malbé. A una part significativa de la coberta plana transitable tampoc no es compleixen les condicions d'estanqueïtat a causa de la manca de manteniment i per haver-hi crescut vegetació que l'ha acabat deteriorant.

Tenint en compte que la major part de la coberta de l'edifici ha perdut les condicions d'estanqueïtat, es considera que per a recuperar les condicions d'impermeabilització necessàries caldria reposar-la en la seva totalitat. D'altra banda, per a complir la normativa vigent que regula l'aïllament tèrmic als edificis també seria imprescindible reposar la totalitat de la coberta atès que la capa aïllant està exposada en la seva major part i s'ha deteriorat.

A més cal tenir en compte l'enderroc de les capes degradades de la coberta actual i es transport a l'abocador com a pas previ per a poder refer la coberta i restituir les condicions d'estanqueïtat. Es considera a efectes de càlcul una superfície de coberta equivalent al 90% de l'ocupació de l'edifici (1.165 m² x 90% = 1.048,50 m²) i un cost d'enderroc incloent el transport de runa a l'abocador i tots els mitjans necessaris de 15 €/m².

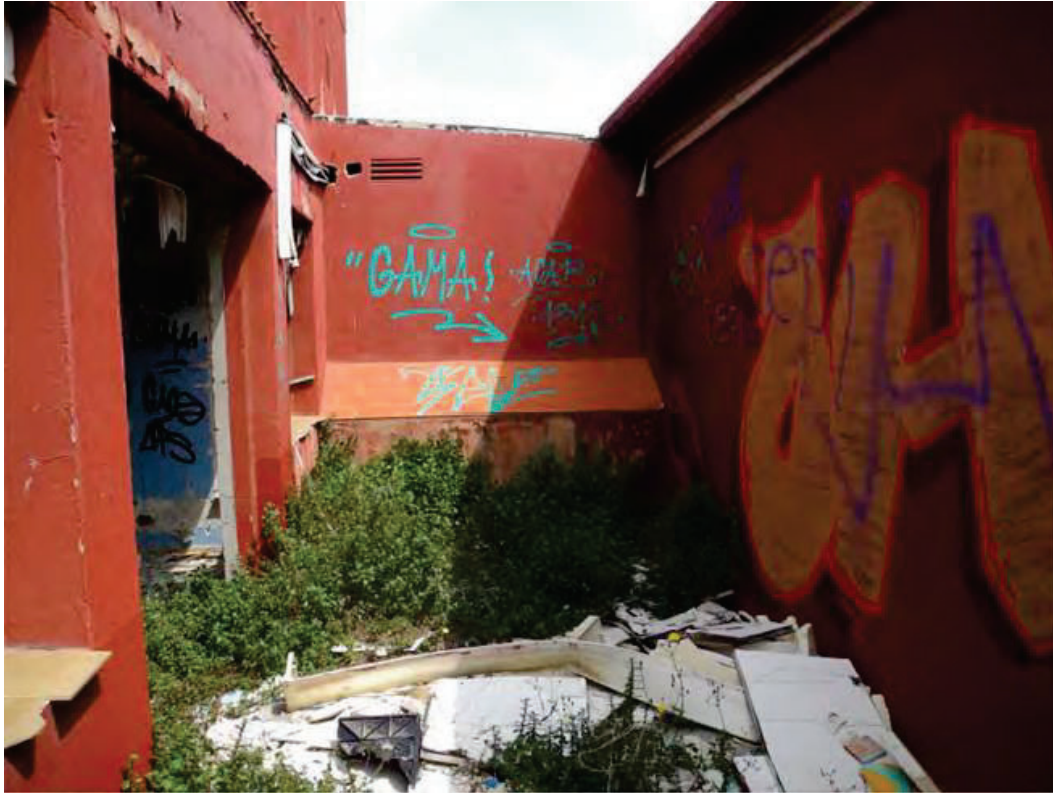
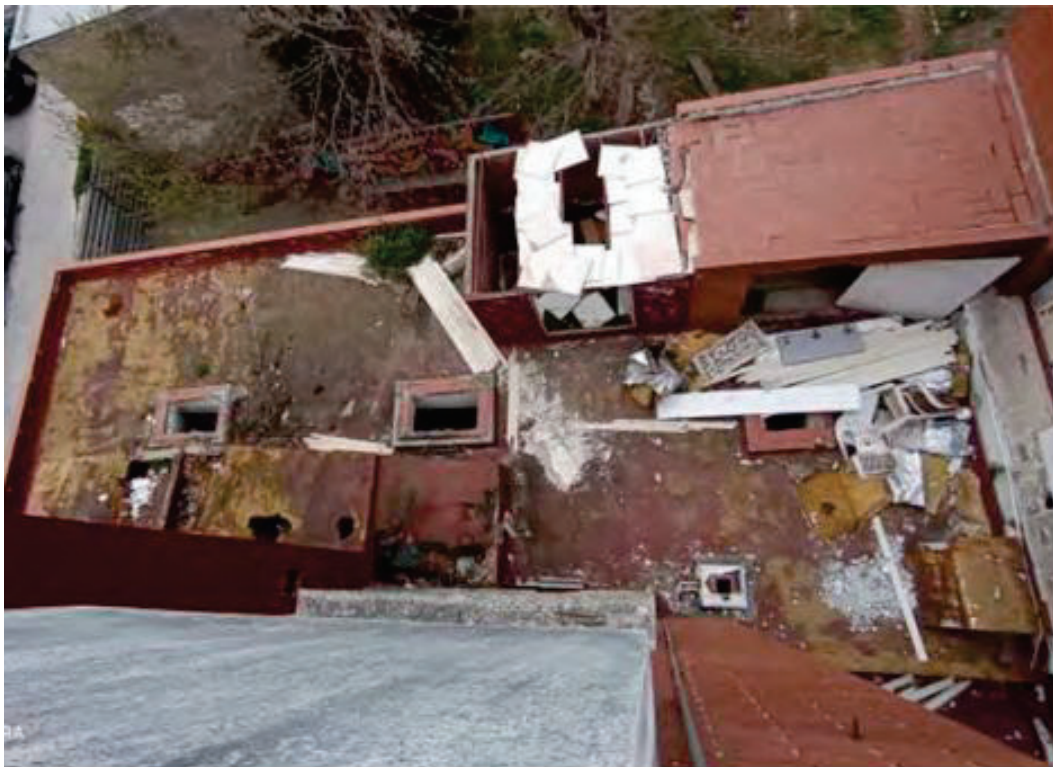
Foto: A la coberta del costat de la façana Nord (sostre pl. soterrani), les claraboies realitzades amb base de paret de maó ja no tenen els elements translúcids de PVC o vidre.

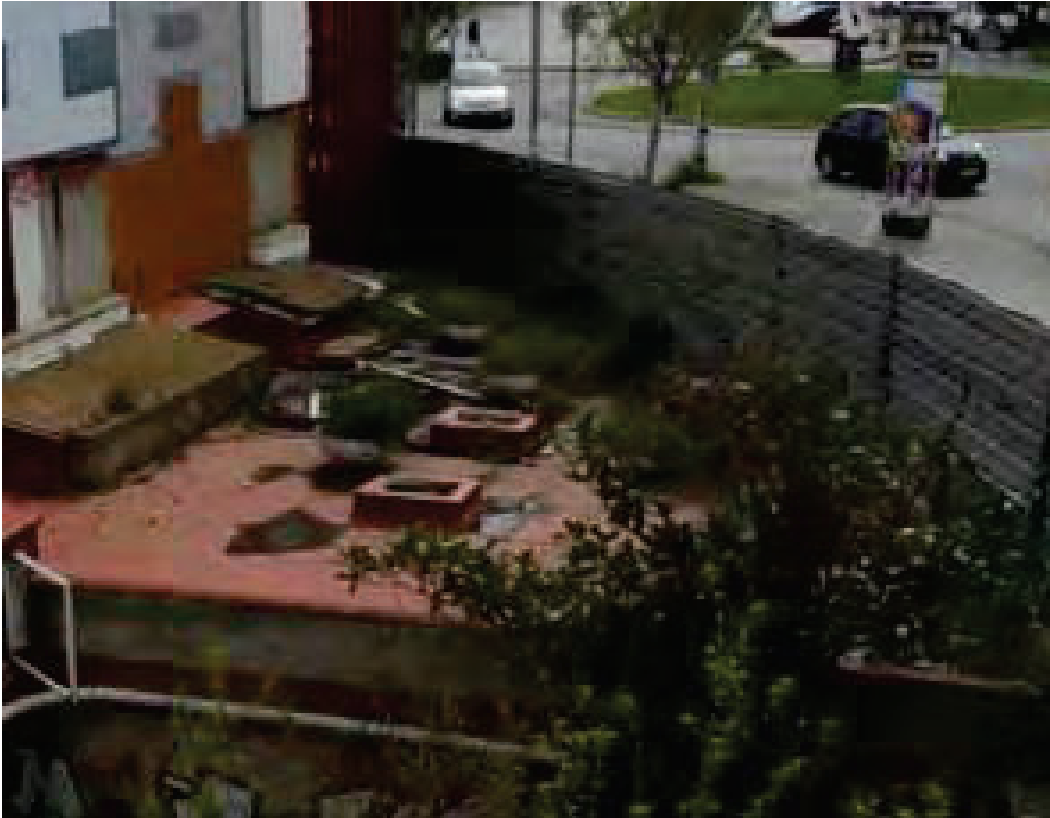
Foto: A la coberta de la zona de laboratori de la pl. soterrani, hi ha 2 patis de ventilació coberts amb lluernaris de perfils d'acer i vidre armat amb una capa superior de protecció de morter armat. Un d'aquests lluernaris presenta deterioraments i trencaments al vidre.

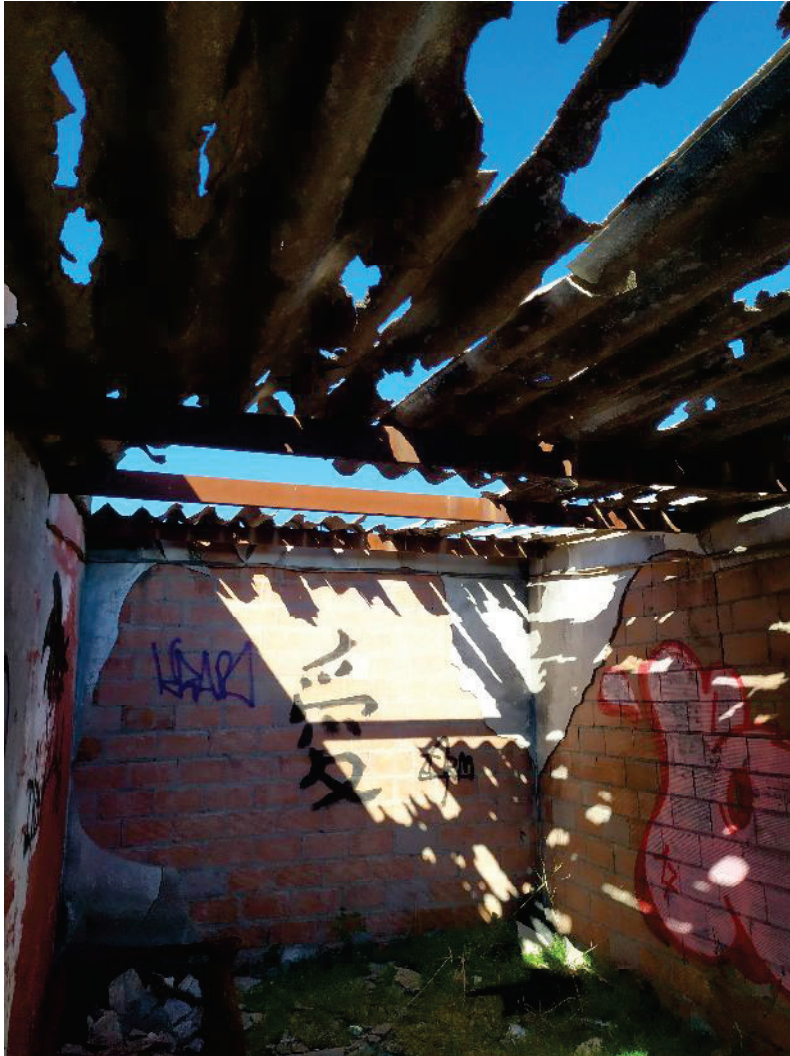
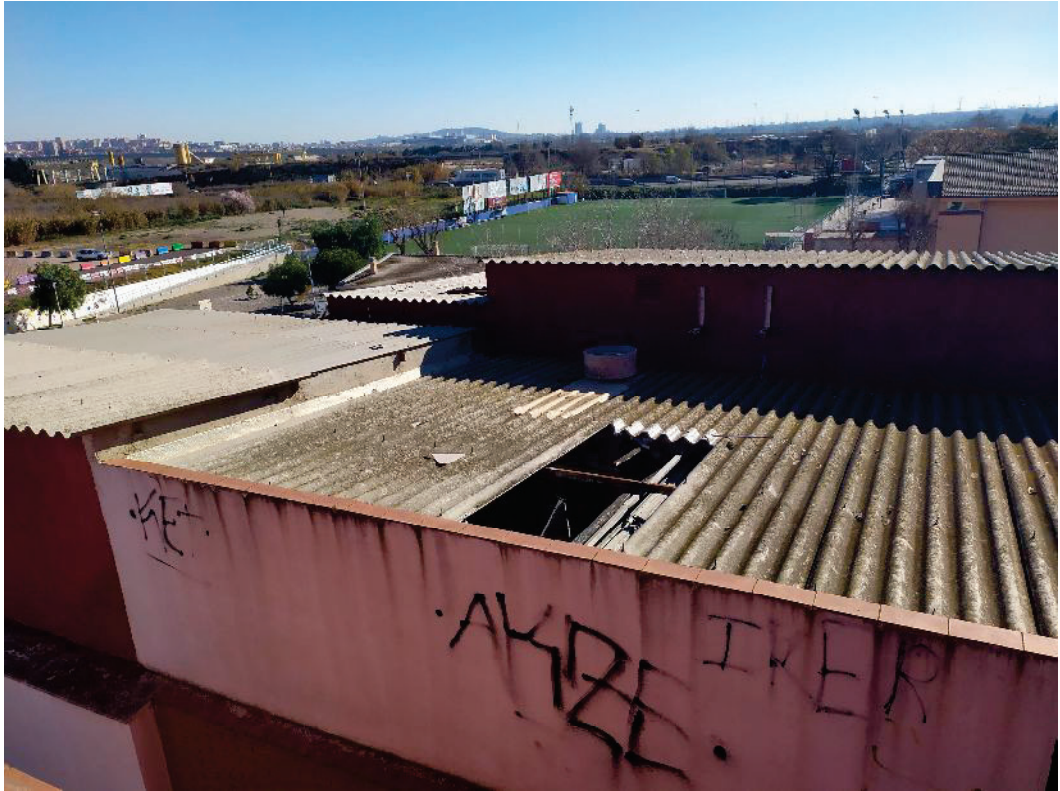
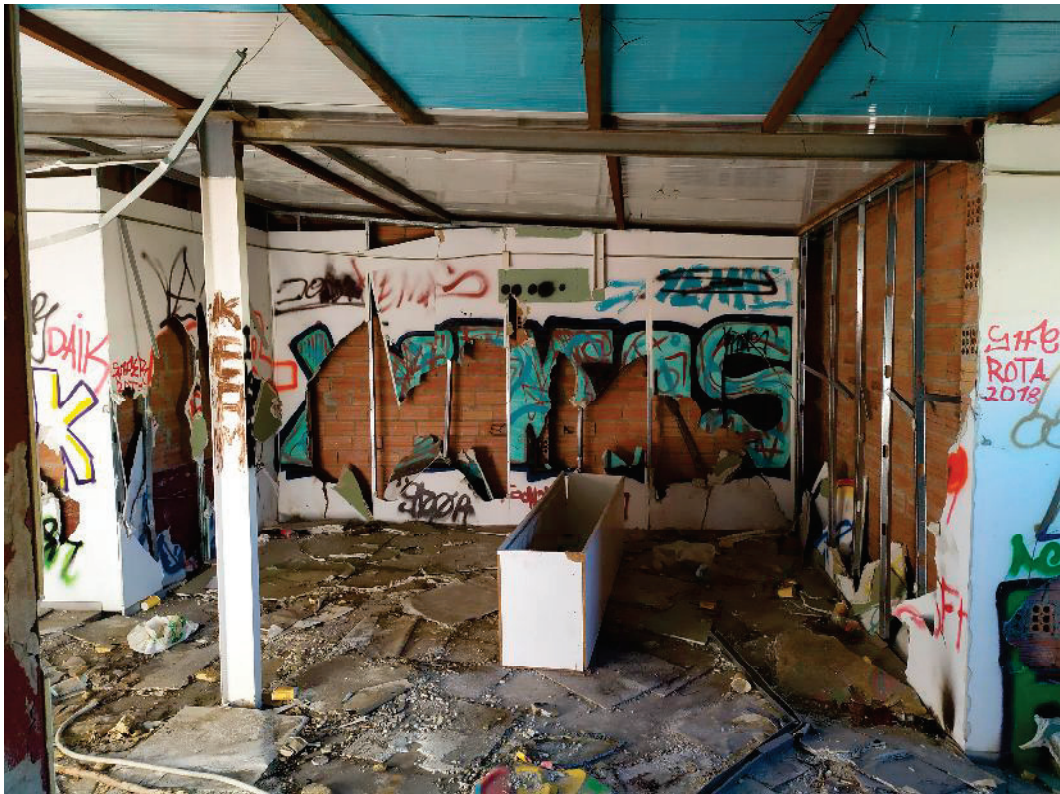
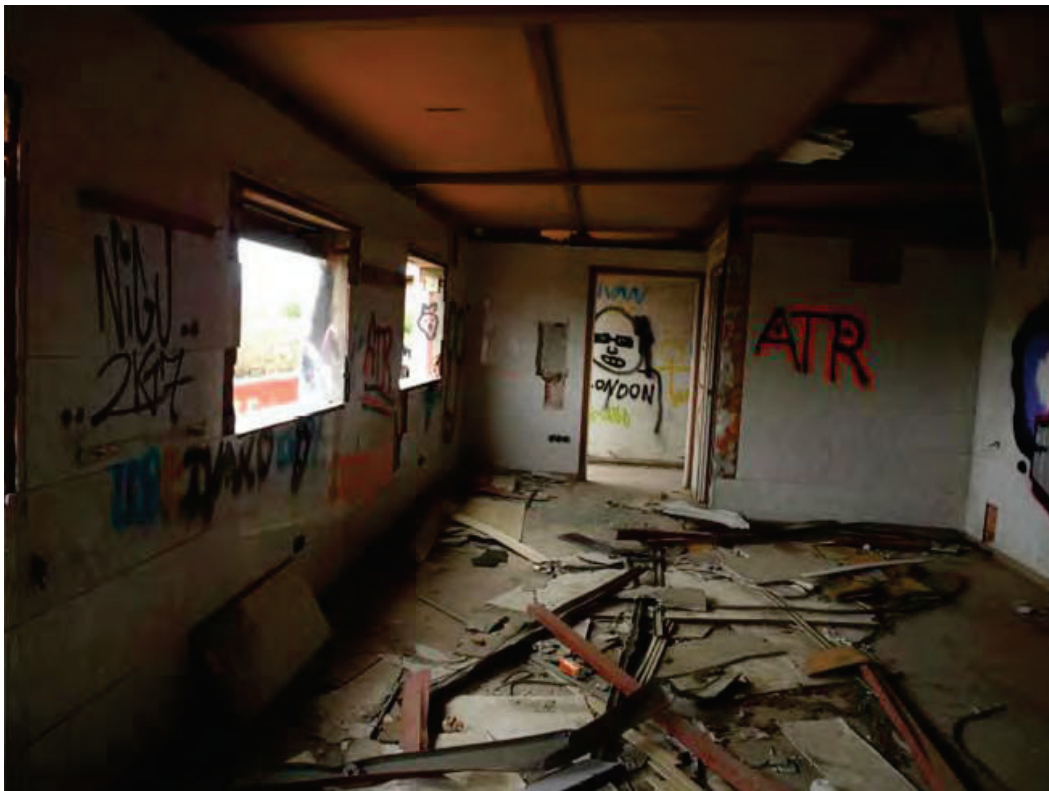
En la visita realitzada a la finca s'ha pogut comprovar que aquestes construccions lleugeres han estat vandalitzades i presenten un estat de degradació molt avançat, pràcticament irrecuperable, amb desperfectes molt greus que comprometen les condicions d'estanqueïtat, impermeabilitat i d'ús tal i com es pot comprovar en les fotografies que s'inclouen a continuació en les quals s'observen múltiples desperfectes als paraments, acabats i a la coberta.

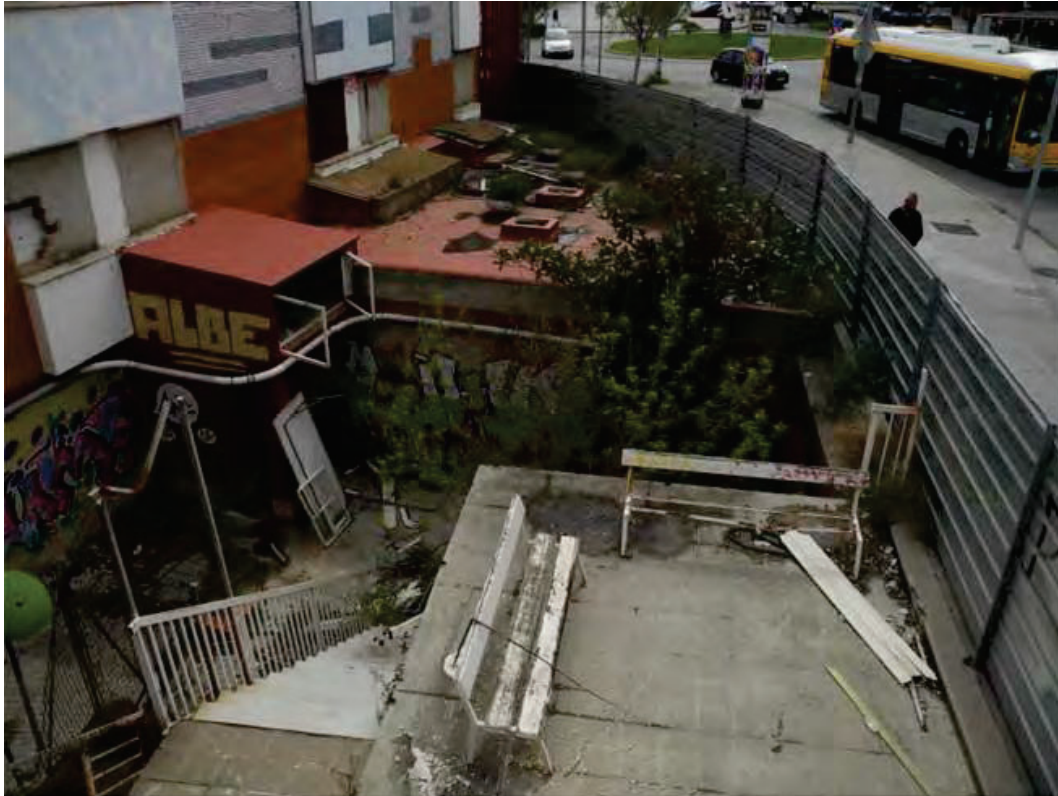
Dins dels elements exteriors de l'edifici hi ha la serralleria. Una gran part de les baranes metàl·liques de protecció als llindars de la pl. baixa ha estat arrencada i saquejada. Únicament es manté un petit tram de perfils metàl·lics a la façana oest (delimita l'espai en pl. baixa entre la façana i el carrer, damunt de la pl. soterrani).

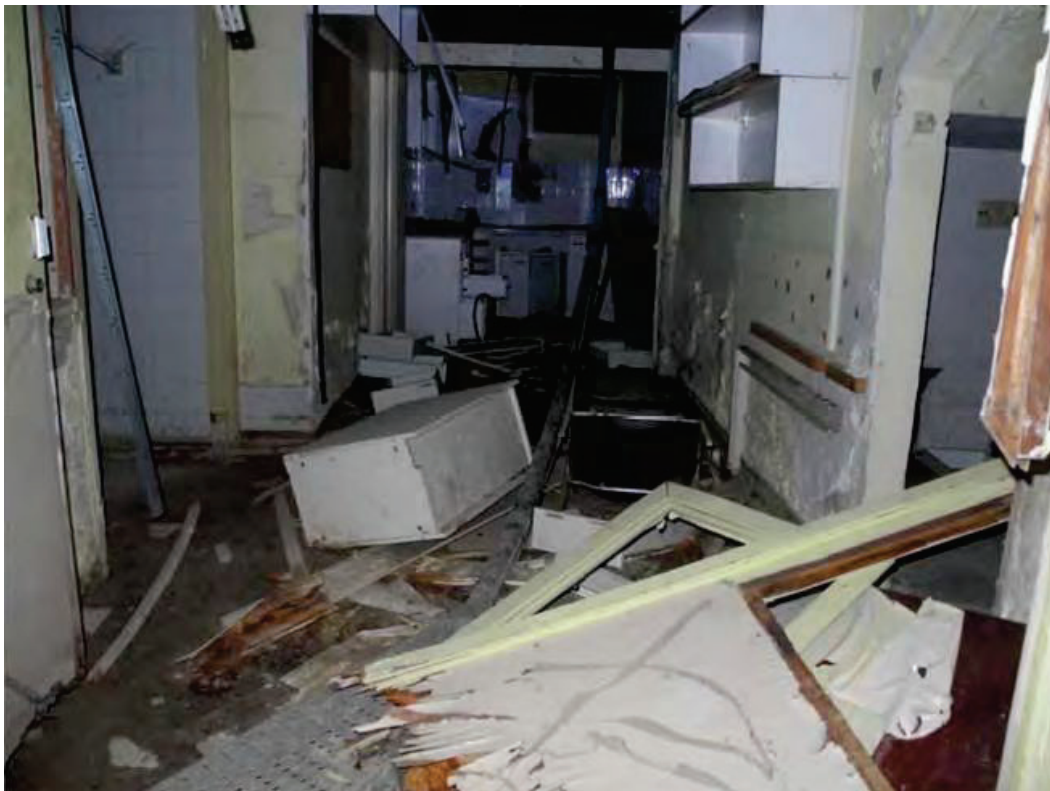
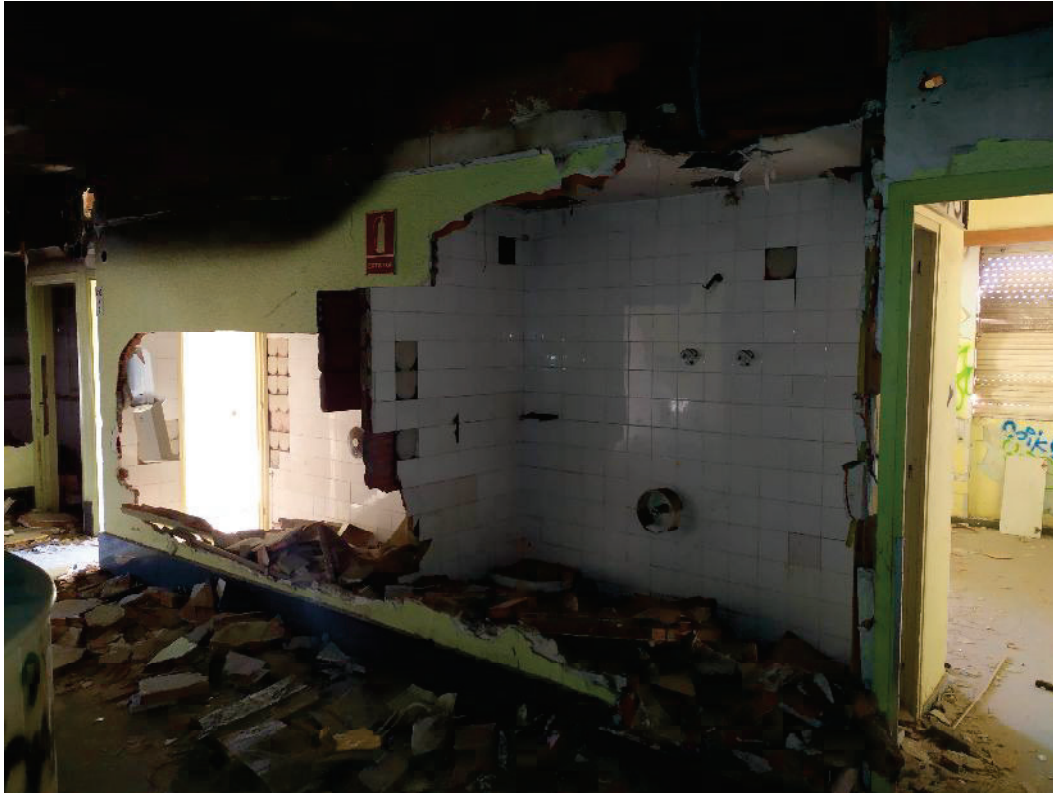
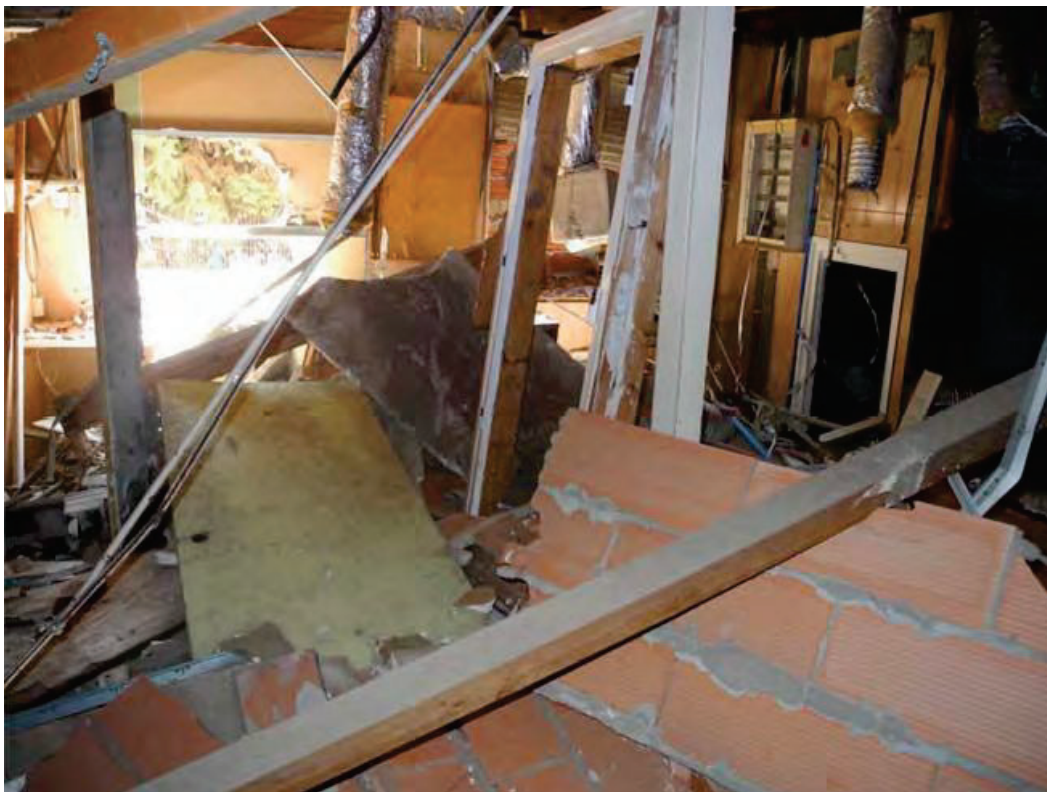
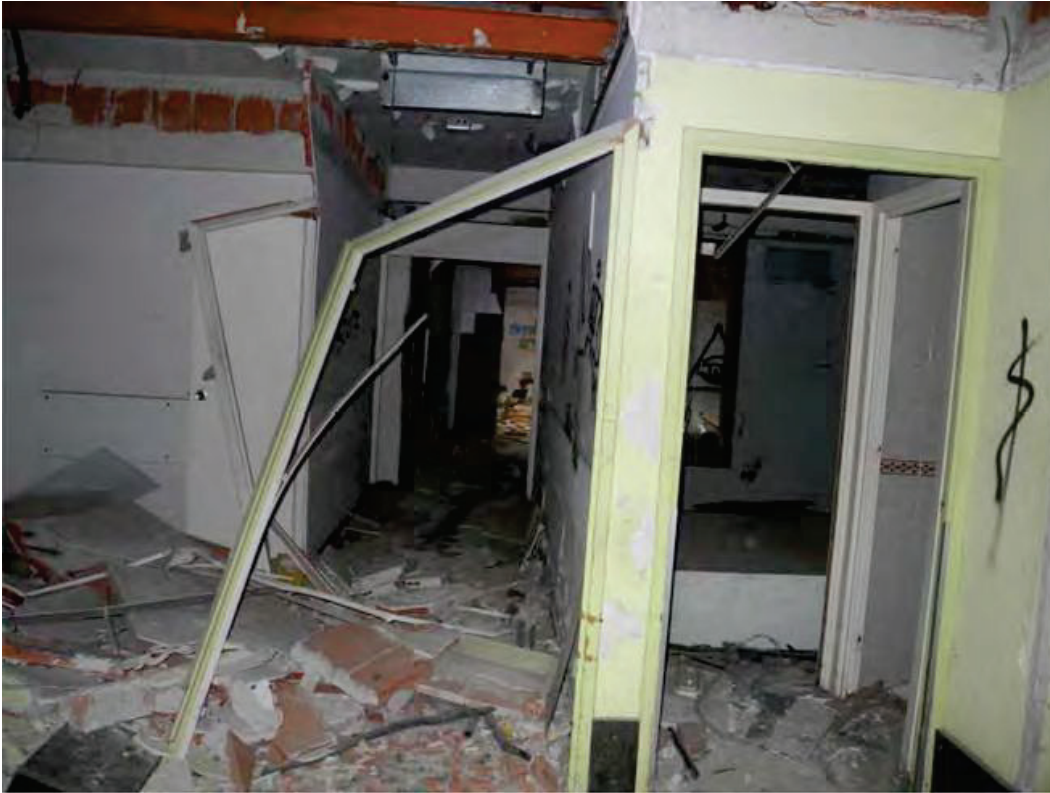
La compartimentació interior de l'edifici també ha patit vandalisme i es troba enderrocada o amb desperfectes gravíssims a causa dels saquejos que ha patit per a l'extracció de les instal·lacions de coure i ferro, i fins i tot el revestiment de plom que hi hagués pogut haver a la zona de radiologia.
