**PROJECTE DE REPARCEL·LACIÓ DEL POLÍGON D'ACTUACIÓ
URBANÍSTICA I DEL SECTOR BONAVENTURA CALOPA
MARÇ 2023**

**ACTUALITZACIÓ DE L'INFORME SOBRE L'ESTAT DE L'EDIFICI
SITUAT AL C/BONAVENTURA CALOPA, NÚM. 13, ST. BOI DE
LLOBREGAT, ANÀLISI DE SI L'EDIFICI ES TROBA EN SITUACIÓ
DE RUÏNA I VALORACIÓ A EFECTES INDEMNITZATORIS**

JULIOL DE 2.022

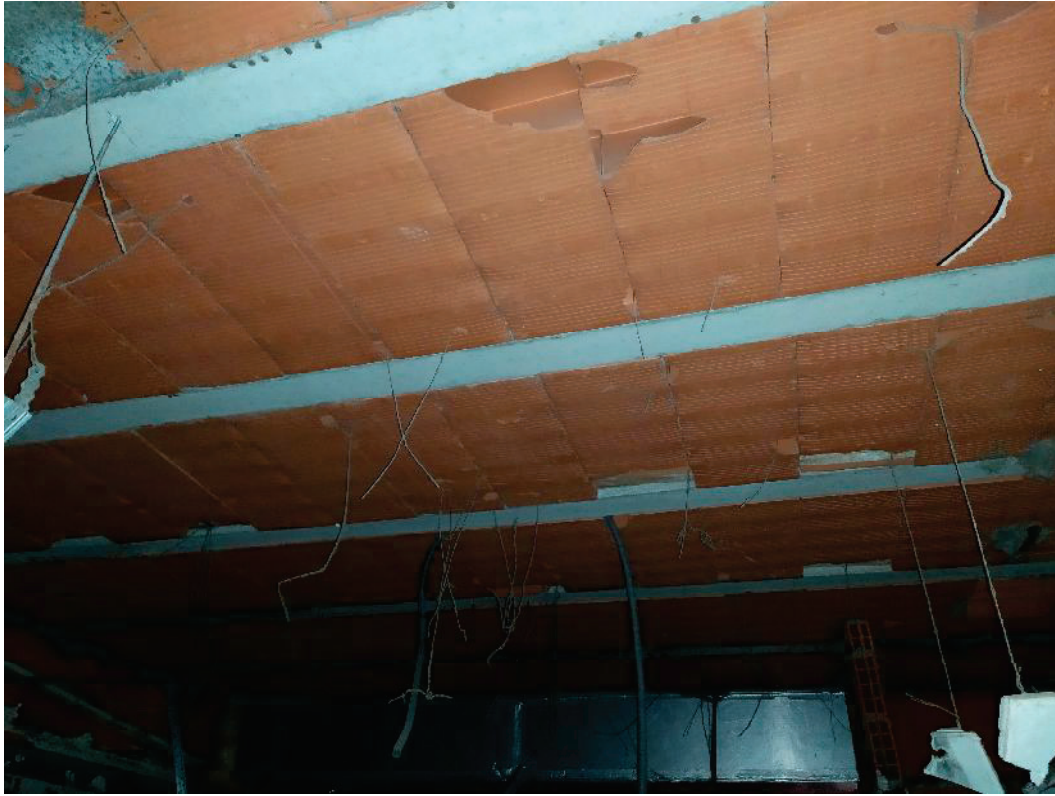
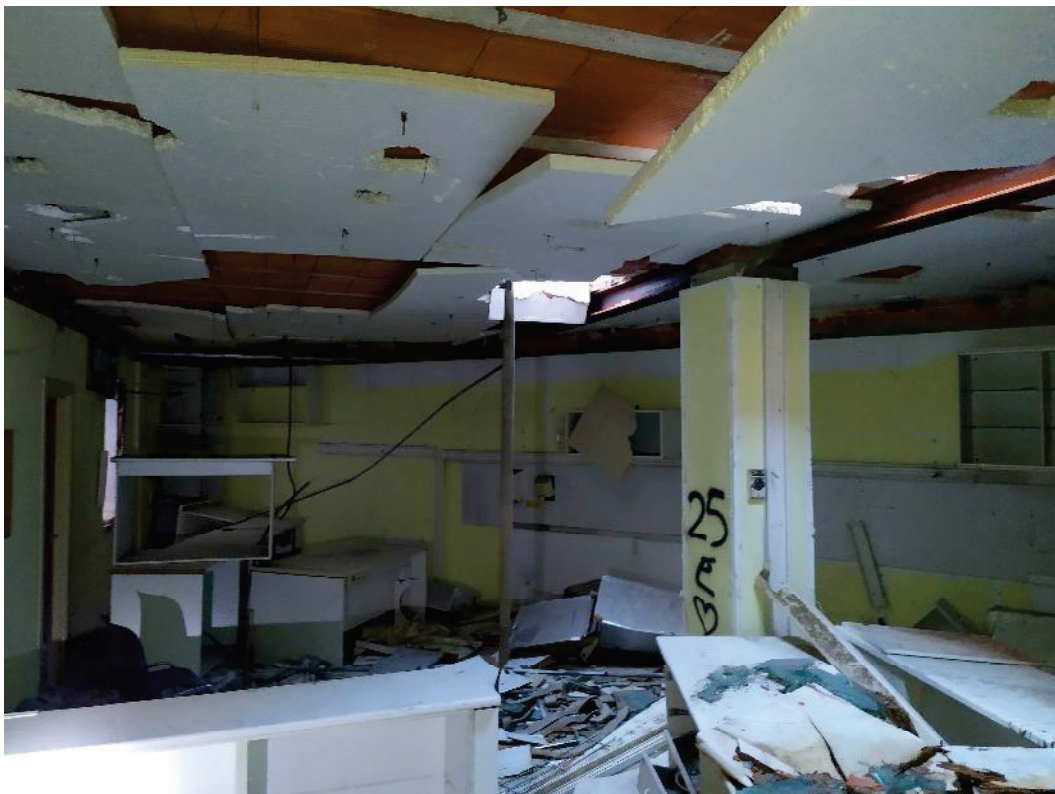
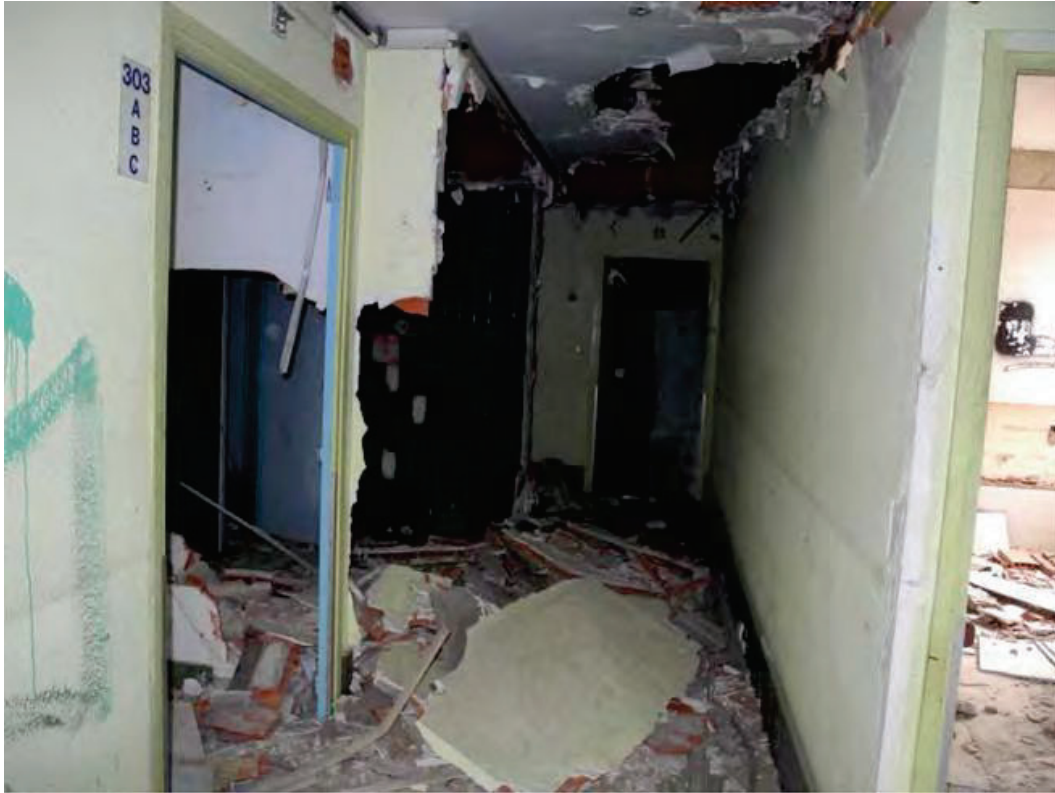
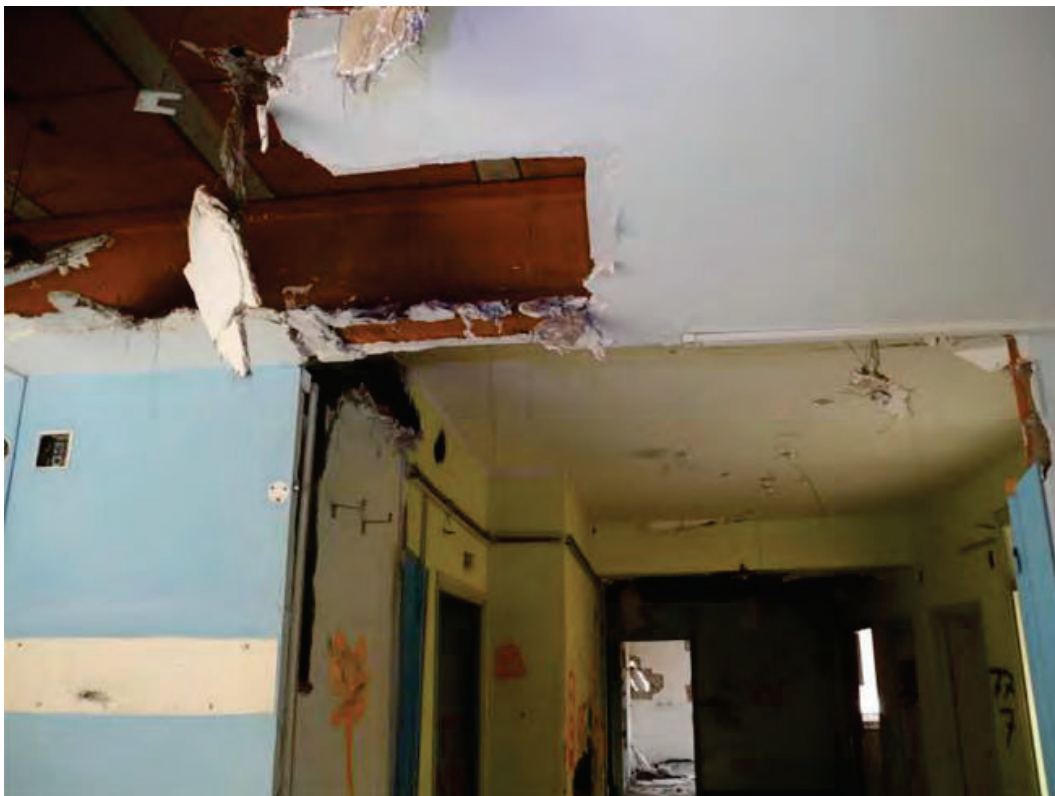
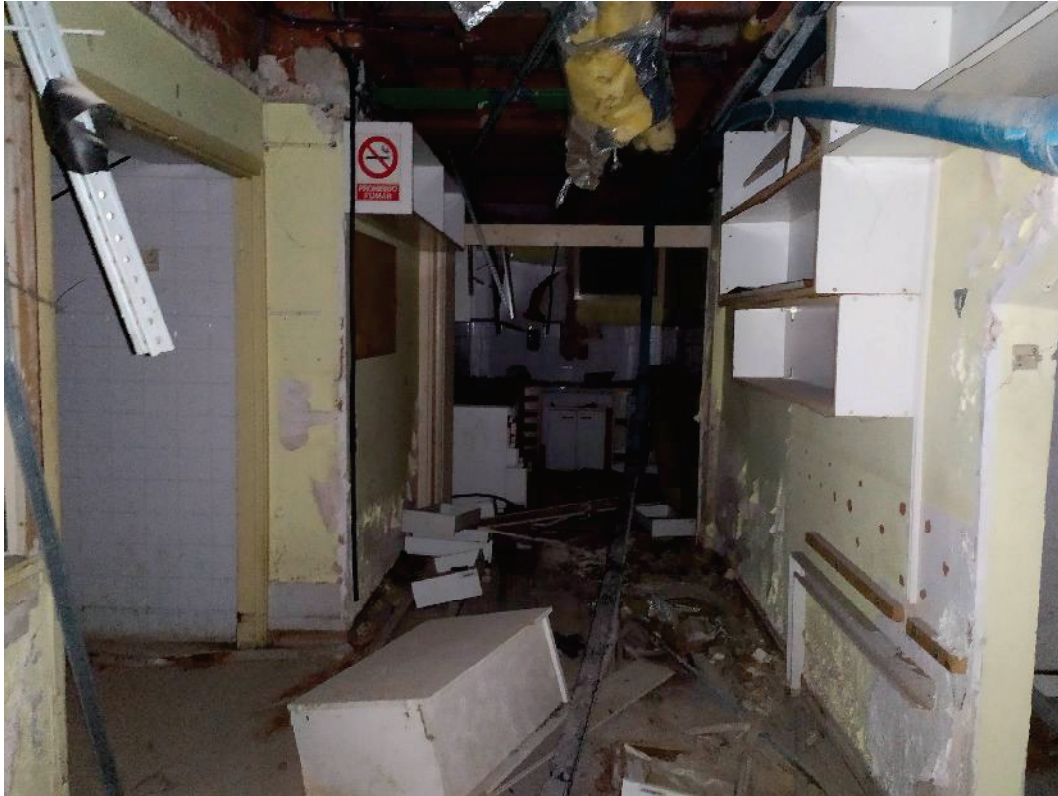
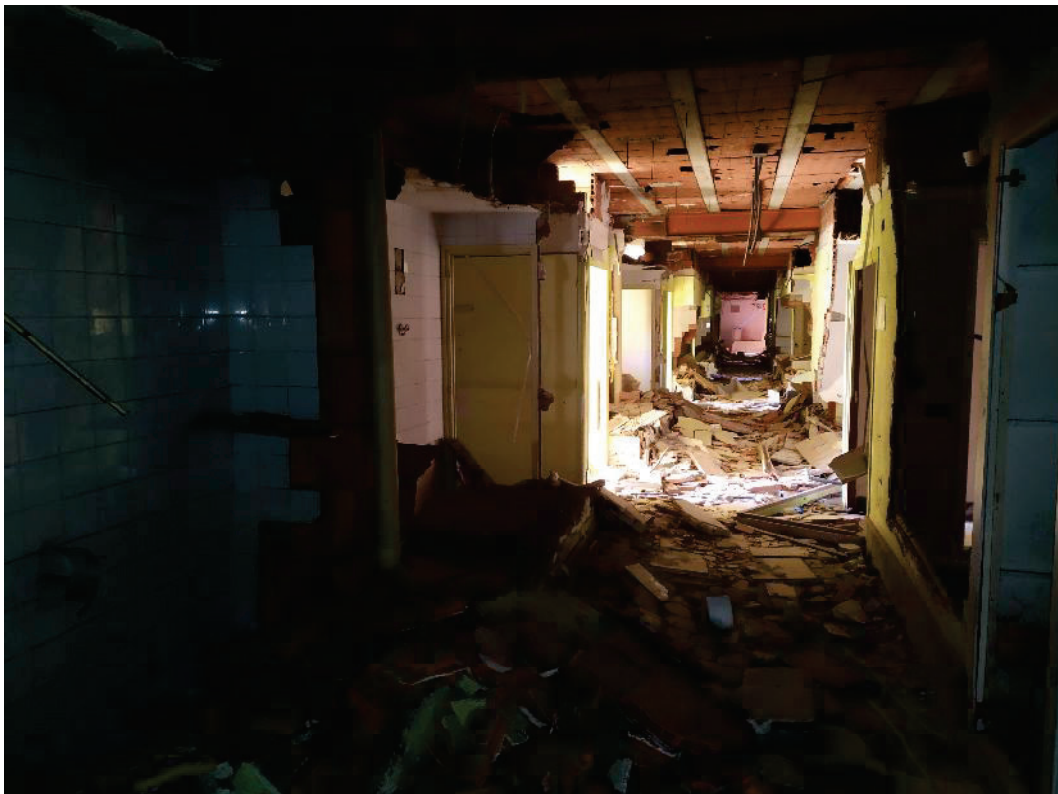
Actualment els falsos sostres han estat destrossats o enderrocats durant els saquejos de les instal·lacions de coure i d'altres metalls, incloent els perfils de suport.

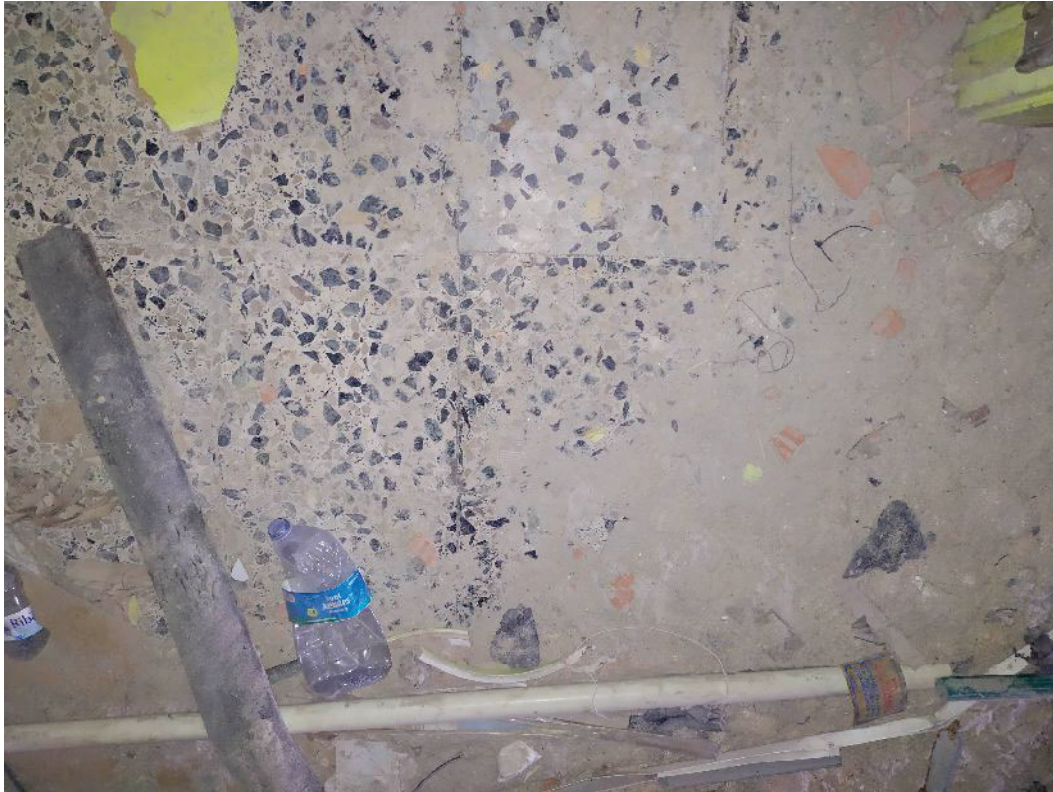
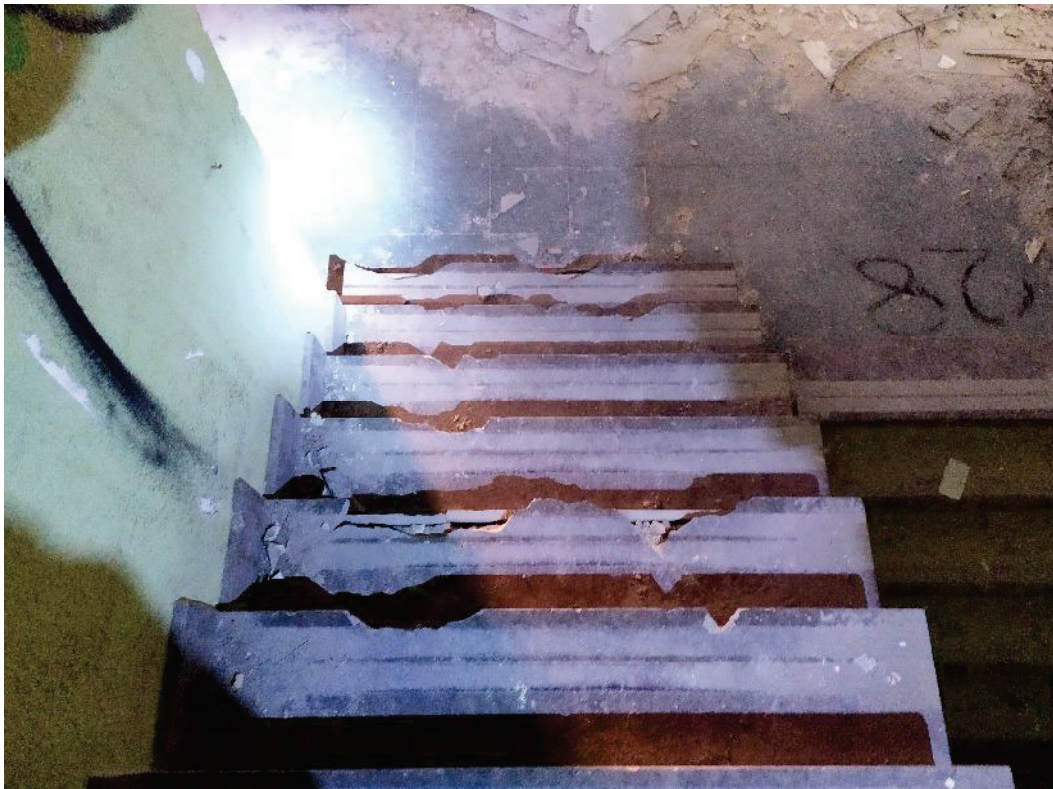
paviment amb peces de marbre. A la planta soterrani hi ha zones de paviment amb acabat de formigó polit. La major part del paviment es troba cobert de runa i no és visible. A les parts del paviment que són visibles es detecten múltiples desperfectes amb peces arrencades i escantonaments.

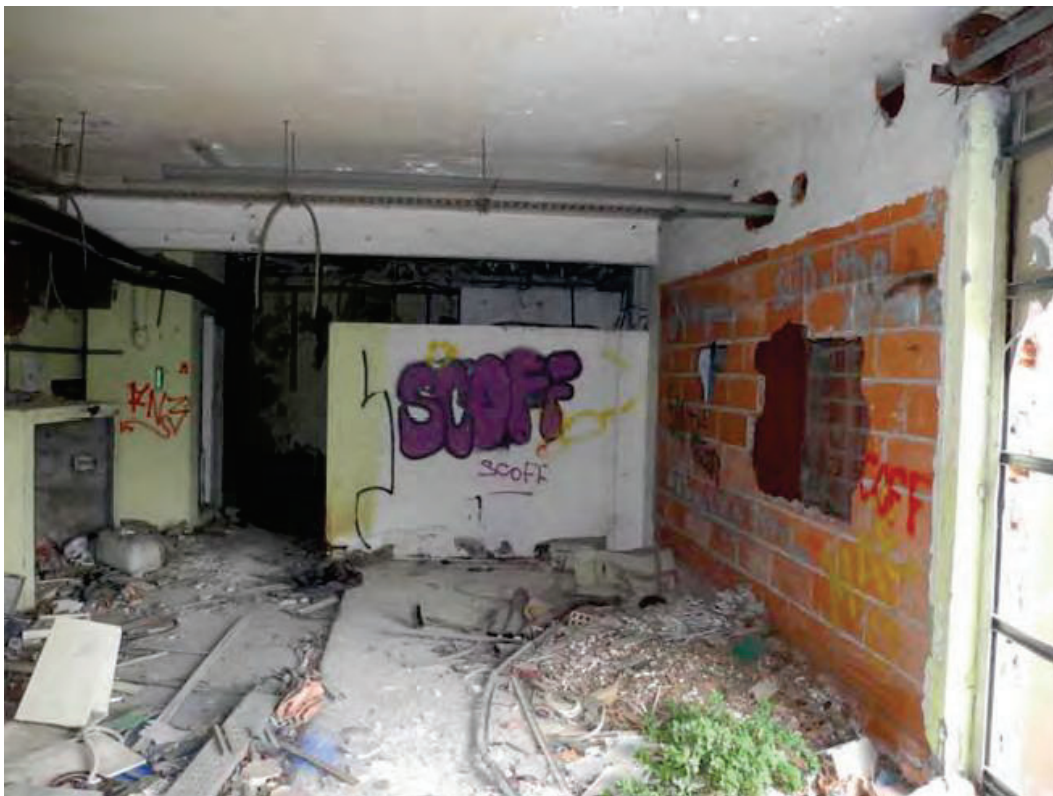
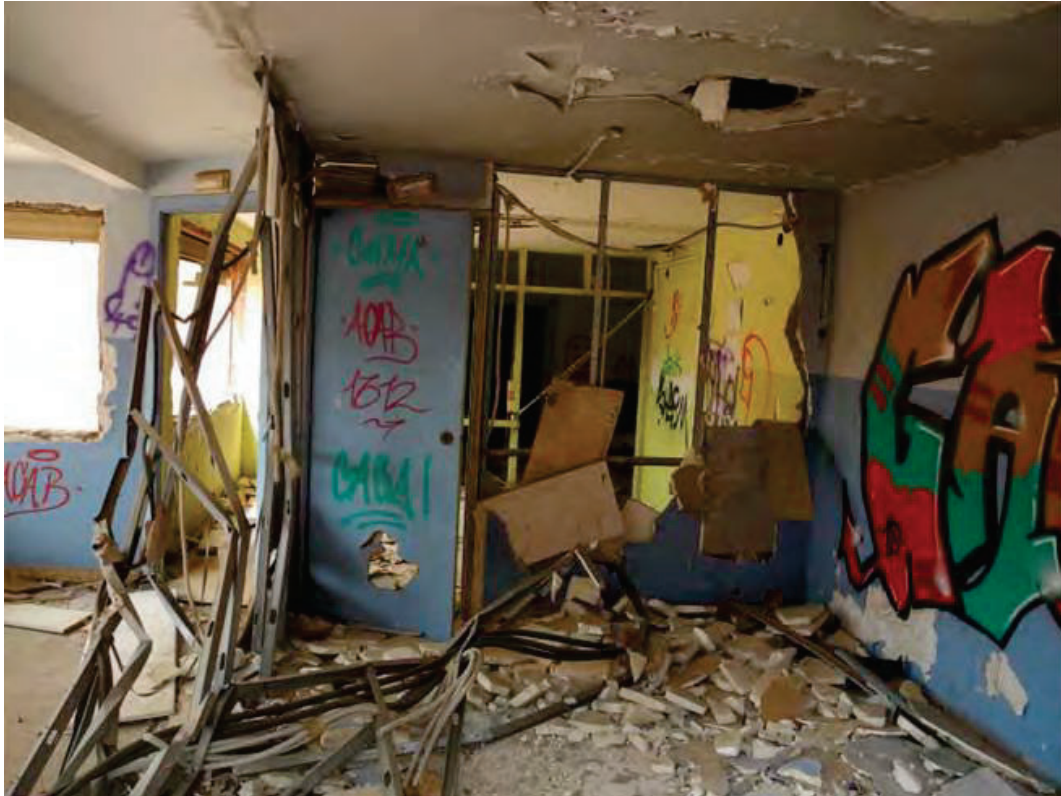
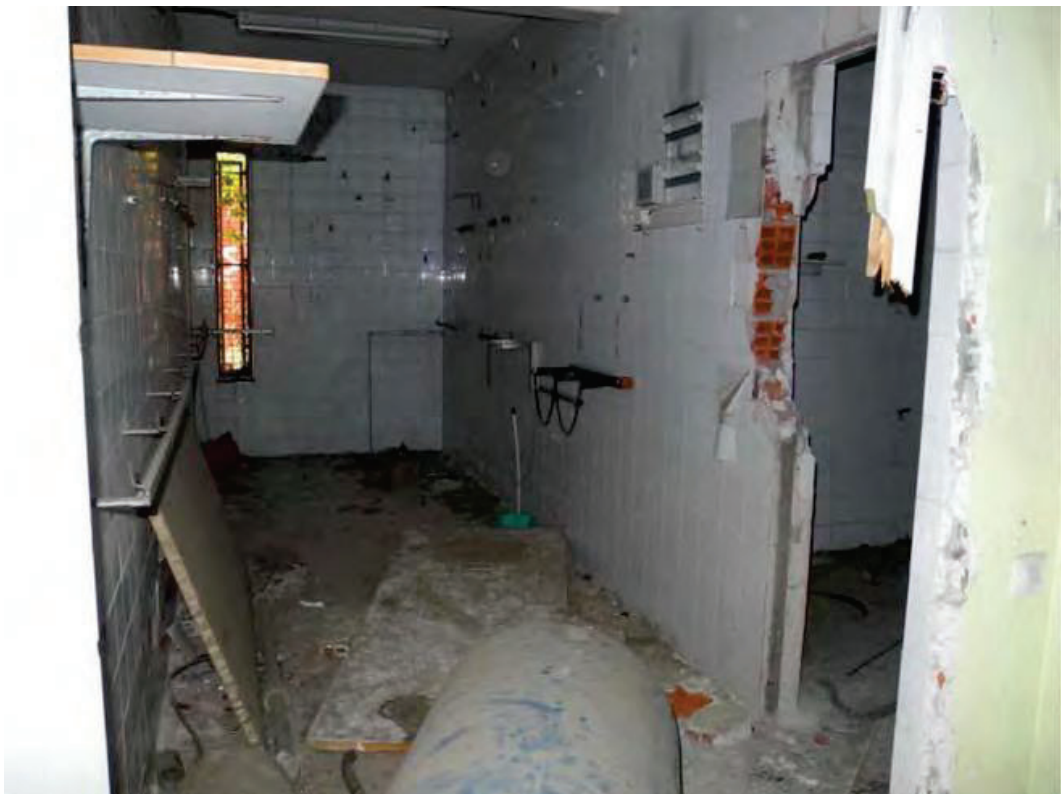
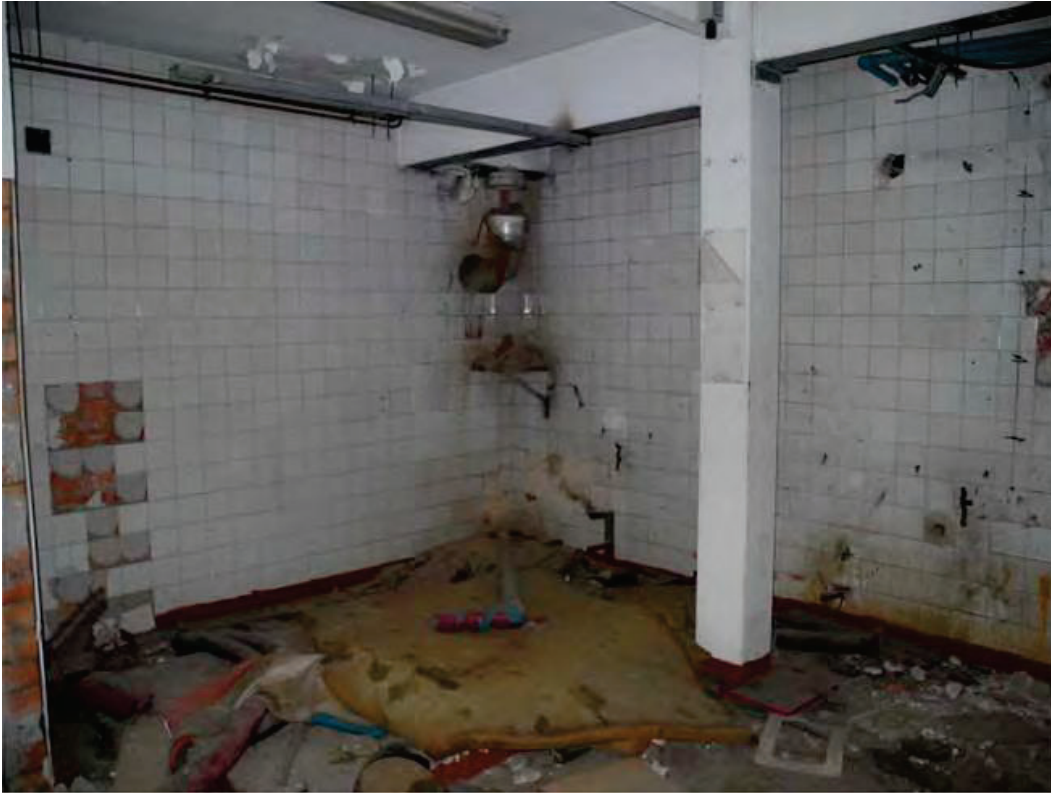
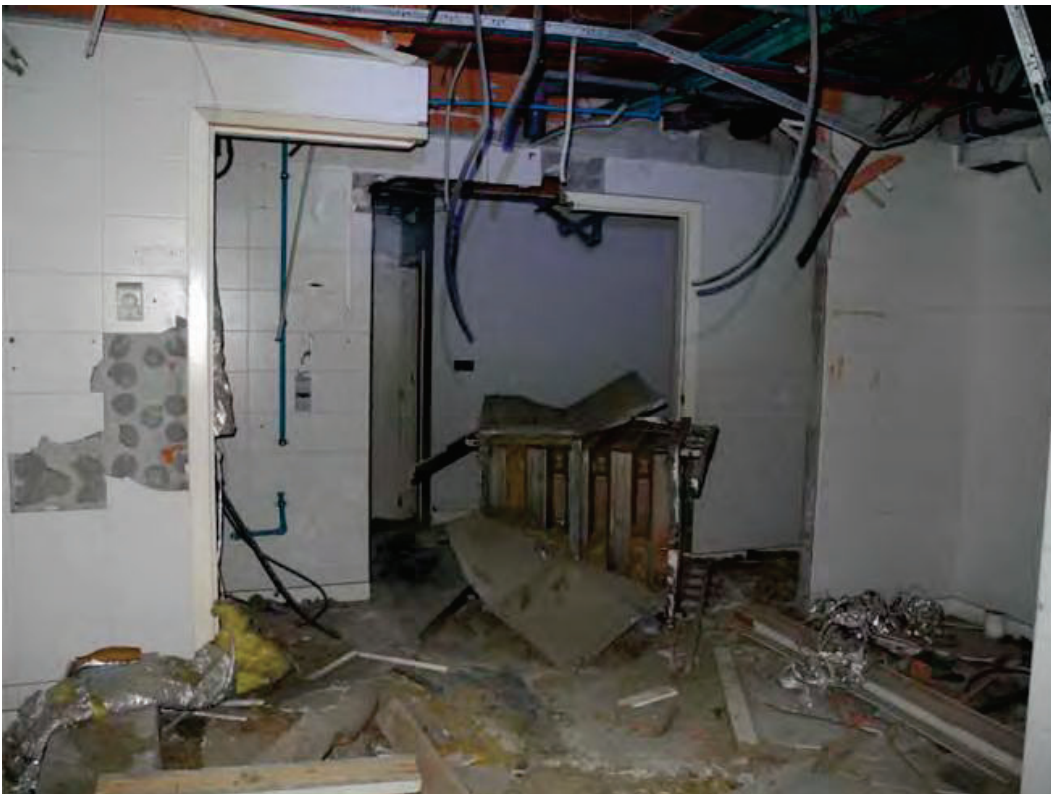
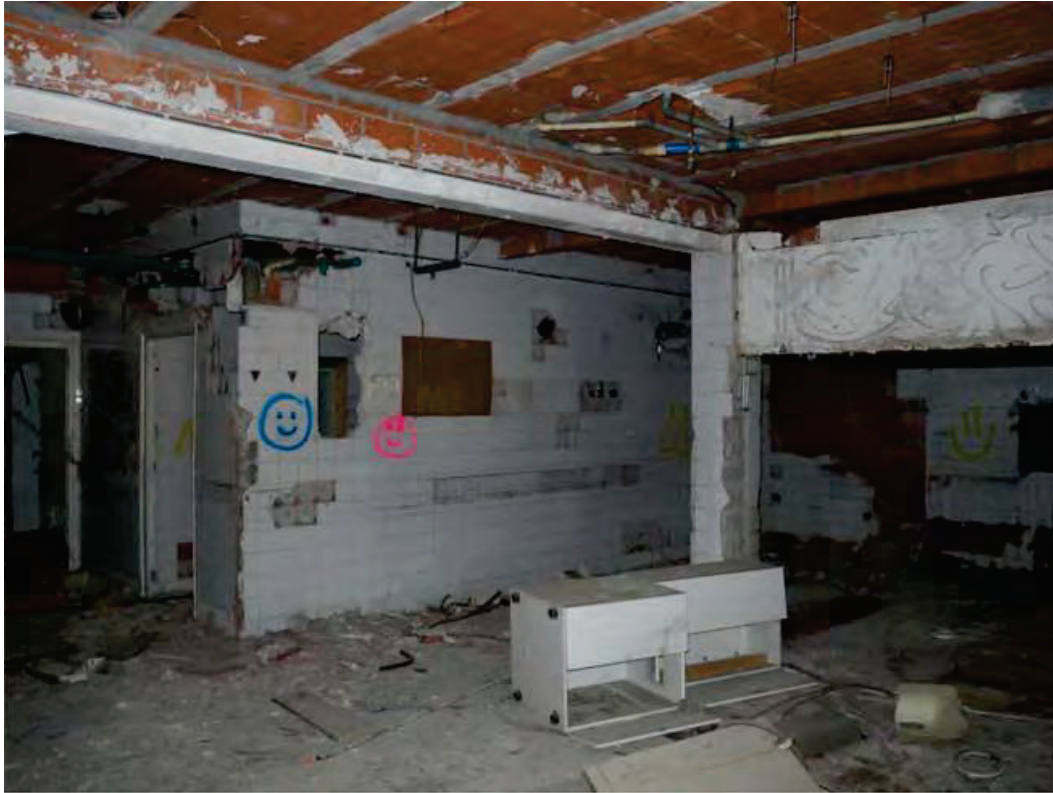
Tots els revestiments (enrajolats, enguixats i arrebossats) han patit enderrocs parcials i múltiples desprendiments i desperfectes a causa dels actes vandàlics.

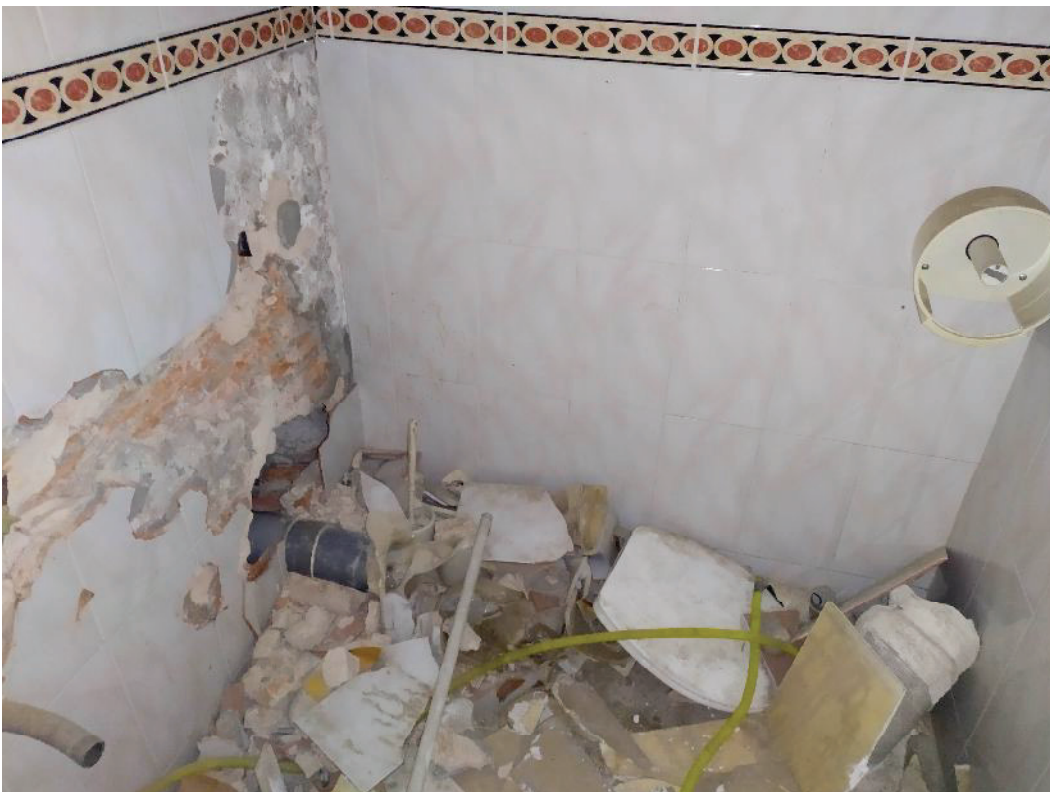
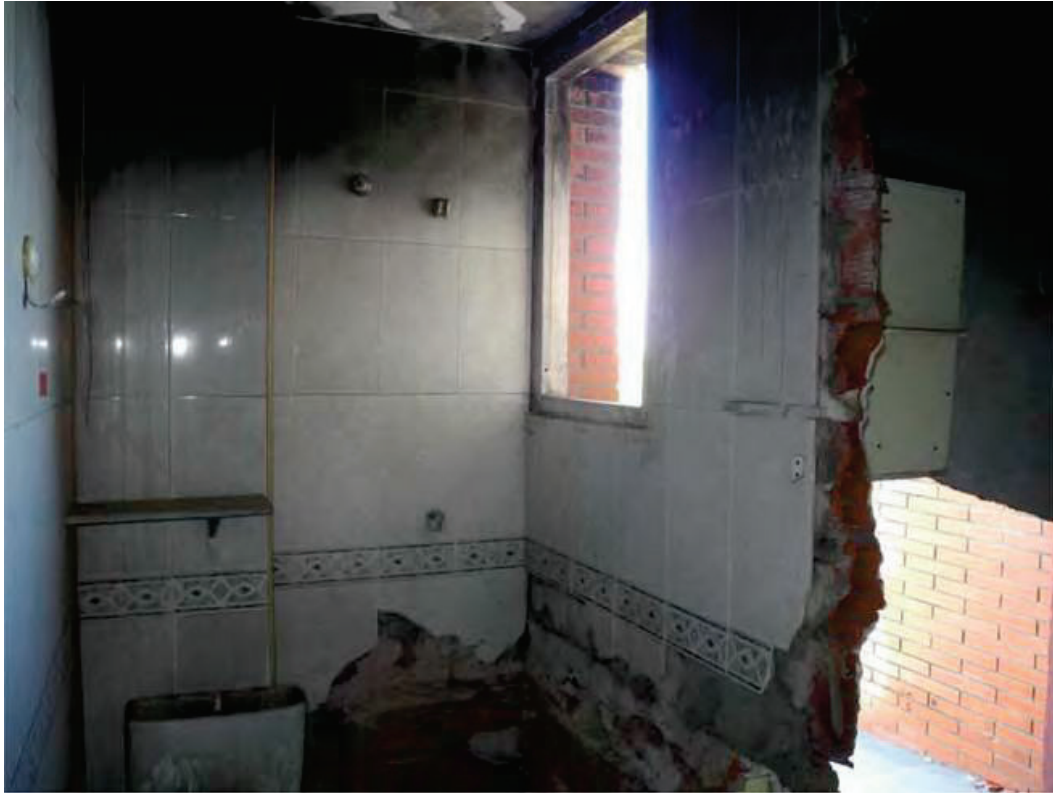
La major part dels aparells sanitaris han estat arrencats. També s'han arrencat i saquejat part de les claus de pas i la totalitat de les aixetes. S'observen alguns aparells sanitaris de porcellana blanca trencada en banys, lavabos i cambres de neteja.

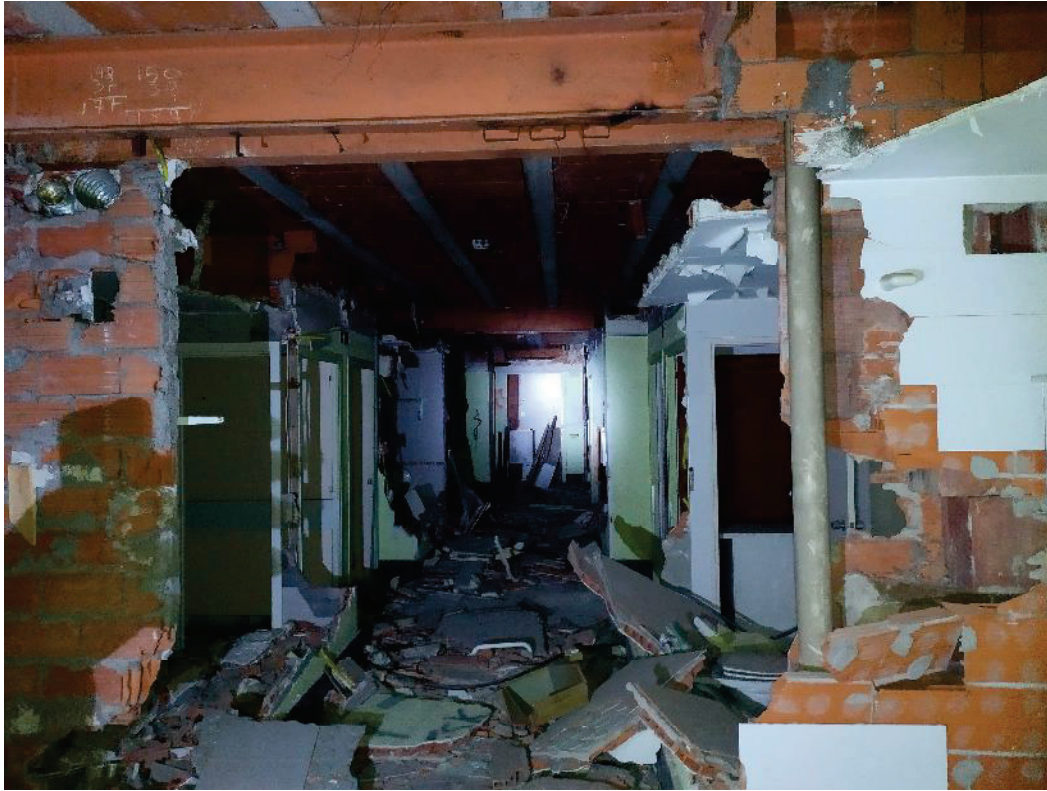
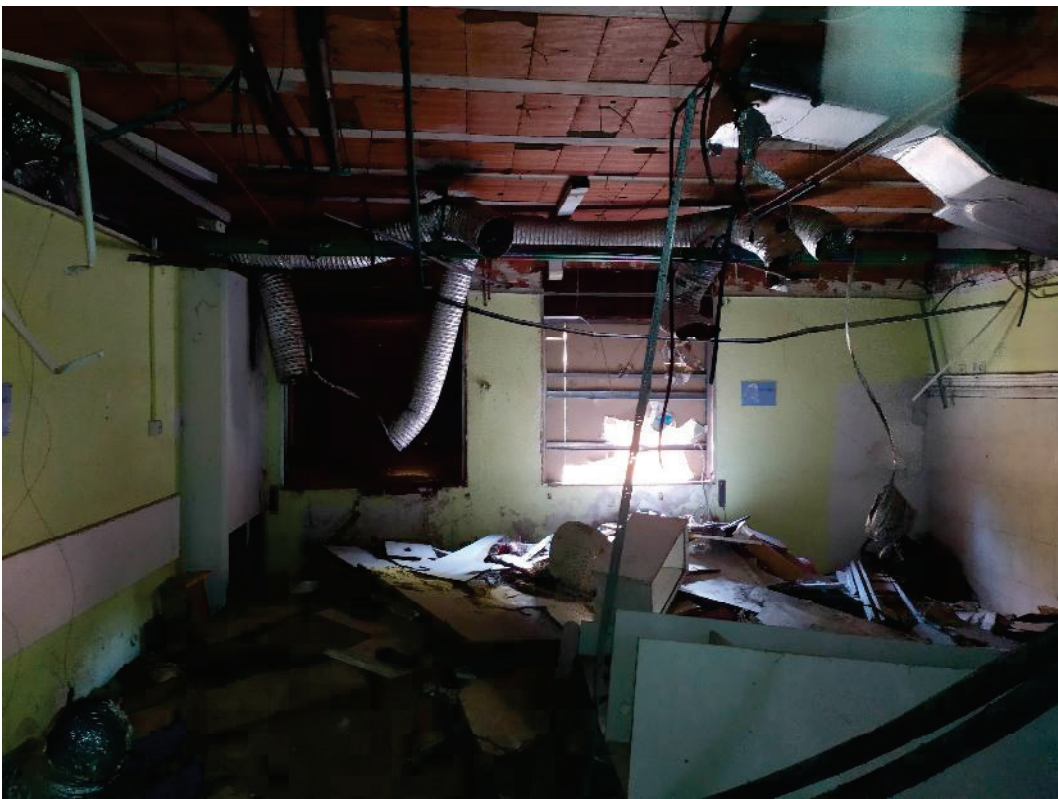
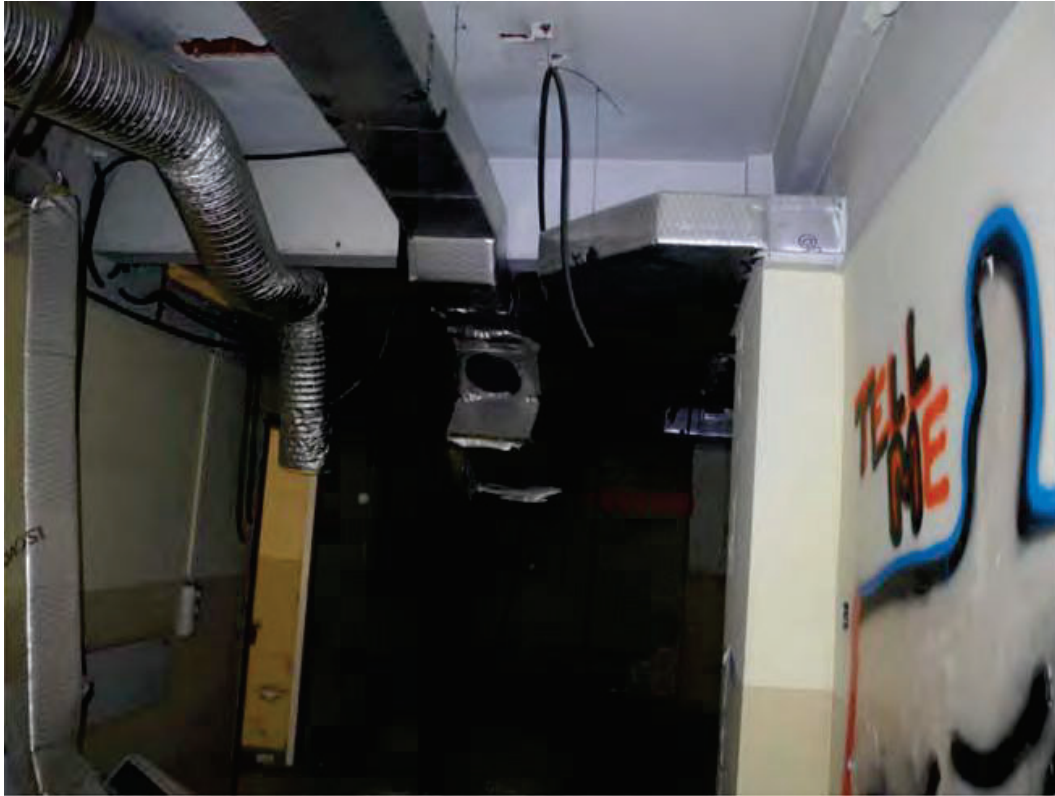
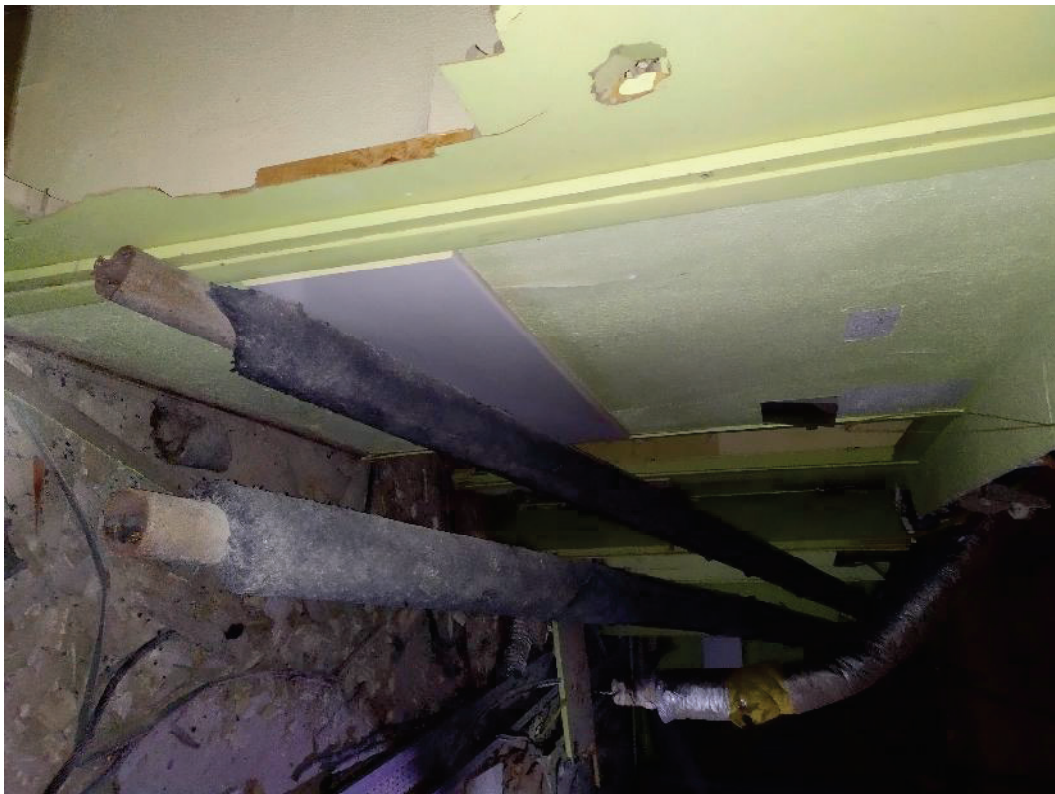
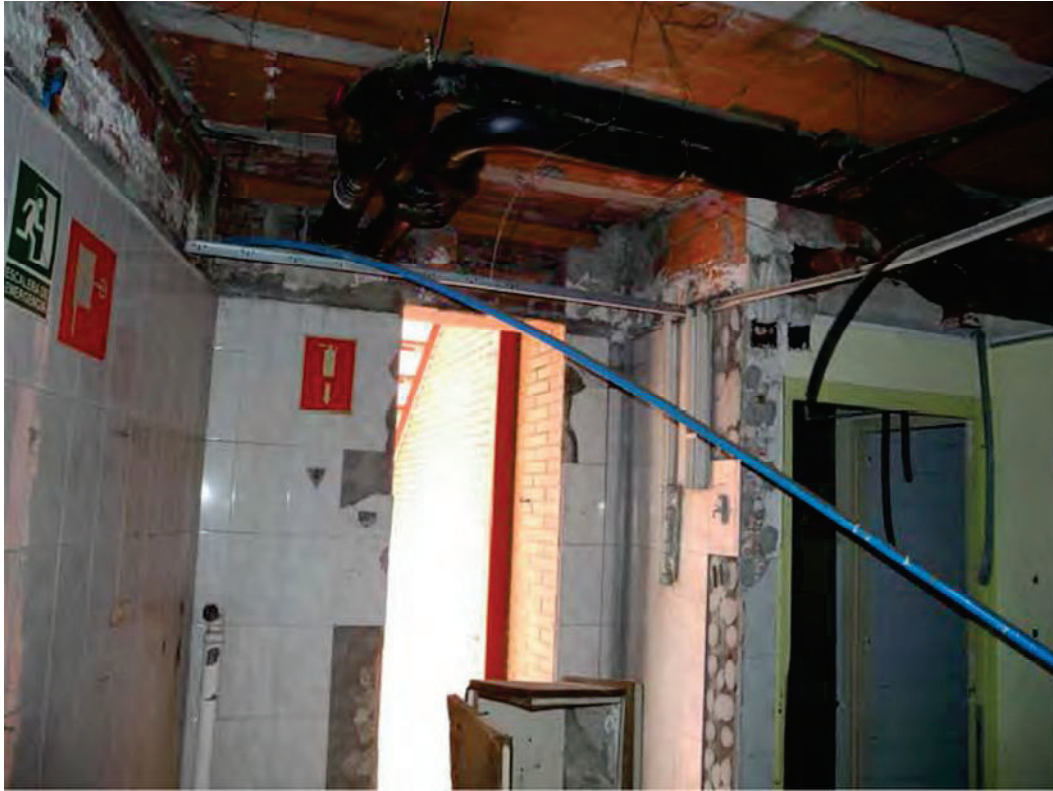
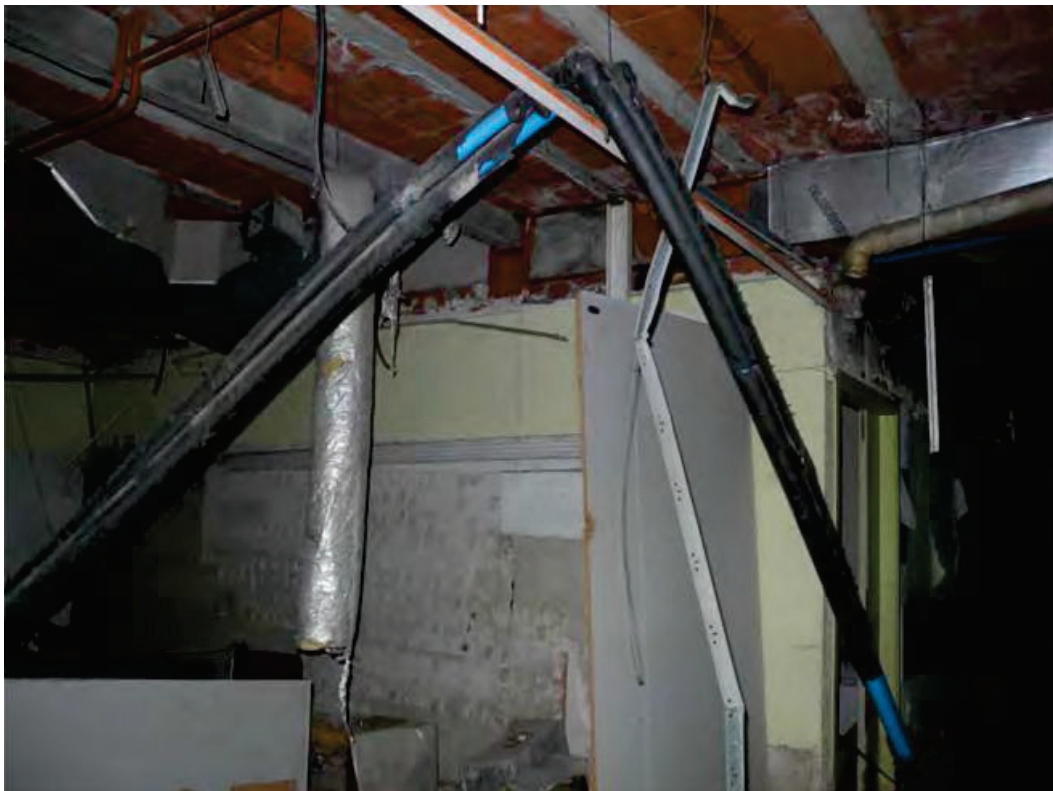
A les fotografies incloses a continuació es constata que les instal·lacions de l'edifici no són operatives a causa del vandalisme, les substraccions de material realitzades a l'edifici i per la manca de manteniment.
