**PROJECTE DE REPARCEL·LACIÓ DEL POLÍGON  
DISCONTINU PMU-B1 I PMU B-2 DEL “PLA DE MILLORA  
URBANA, SANT RAMON NORD PMU-B”**

***VOLUM 2 – ANNEXES I***

# **DESCRIPCIÓ I VALORACIÓ DELS BÉNS CORRESPONENTS AL VOL DE LES FINQUES INCLOSES A L'ÀMBIT AFECTAT PEL PROJECTE DE REPARCEL·LACIÓ PMU-B, SECTOR "SANT RAMON NORD", A SANT BOI DE LLOBREGAT**

**AUTORIA:** ENGINYERIA 2AGRO

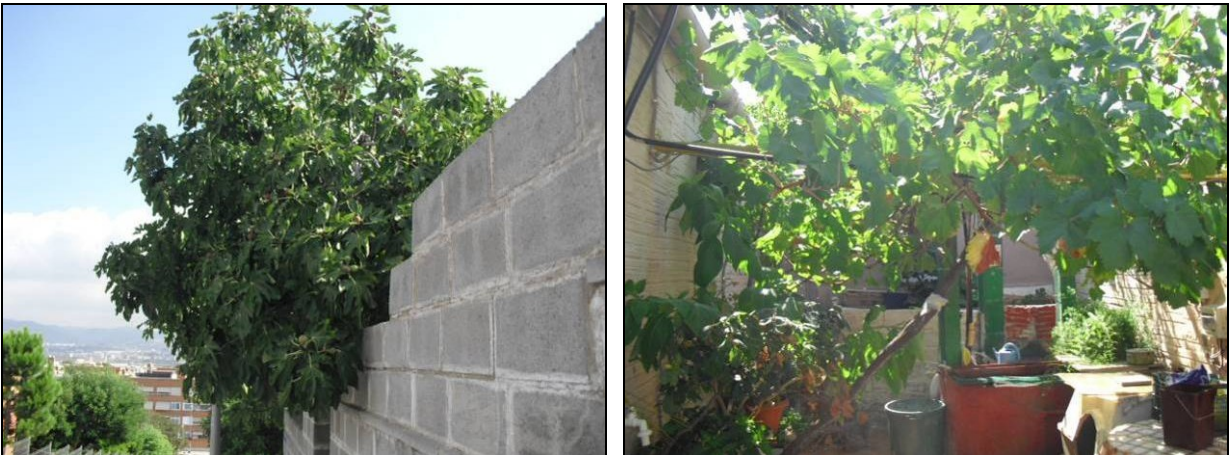
L'estat sanitari i vegetatiu de l'arbrat agrícola és correcte.

**Detall d'algun exemplar d'arbrat agrícola.**

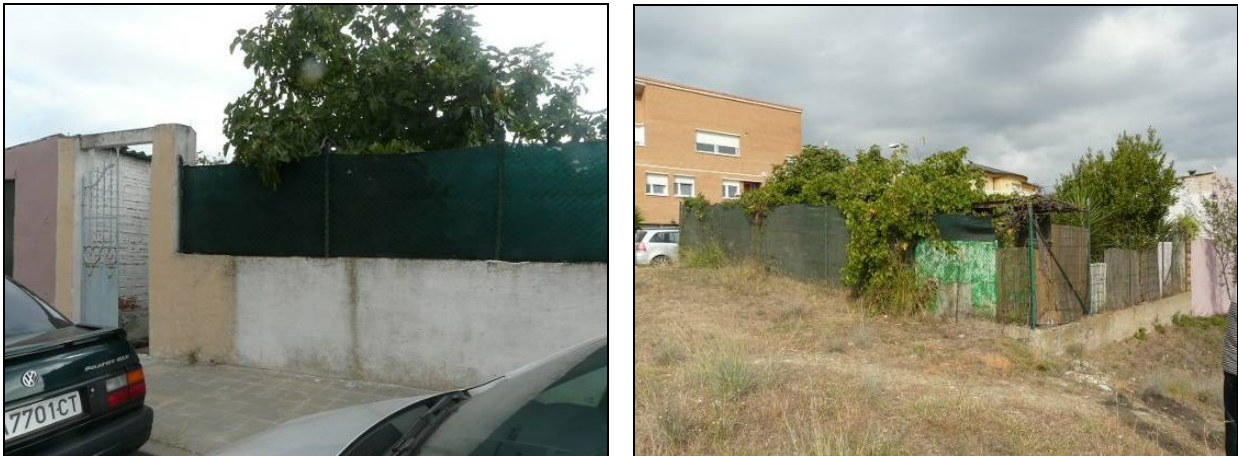
A la Finca s'hi troben una sèrie de coberts, sense cap habitatge, amb una superfície total construïda, segons amidaments realitzats durant la inspecció ocular practicada, de l'ordre de 29,53 m<sup>2</sup>.

Vistes generals de la Finca C.

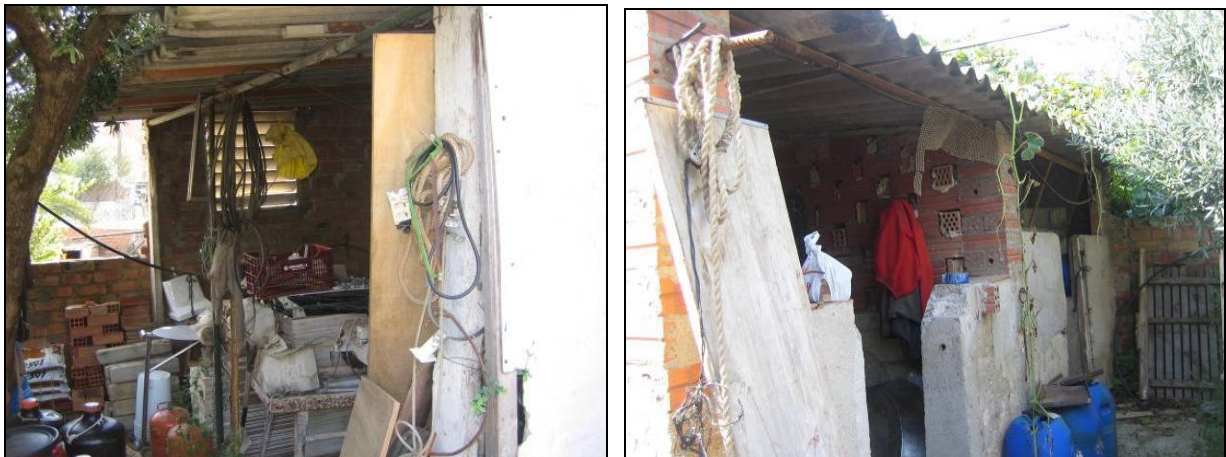
Pel que fa als elements constructius auxiliars, destaquen una tanca d'obra o de formigó, complementat en un dels seus extrems per una porta metàl·lica; un quadre elèctric d'alta tensió, situat a l'exterior del immoble, i un pou de 30 m. de profunditat equipat amb una bomba.

**Detall de les construccions d'obra.**

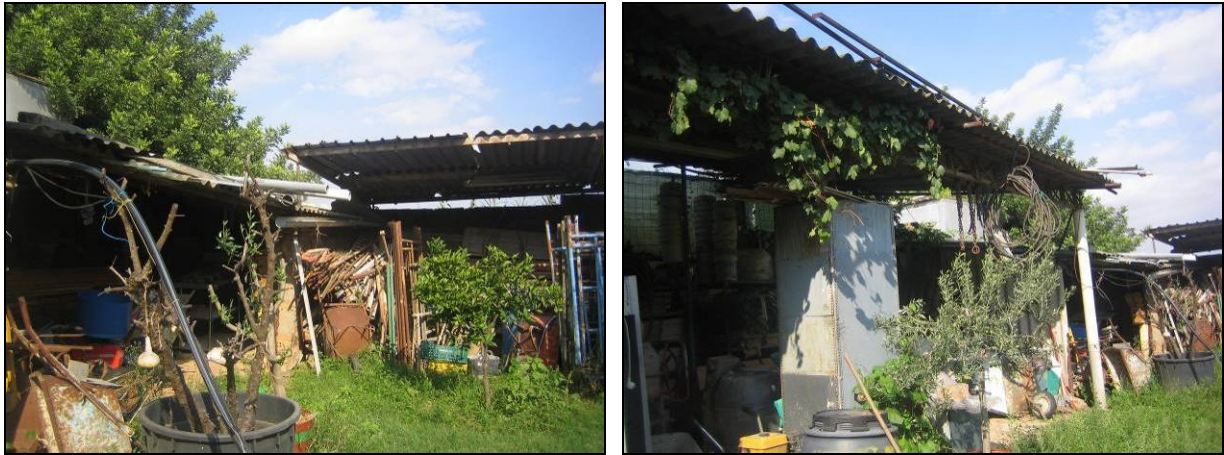
Detall dels coberts amb pilars metàl·lics.

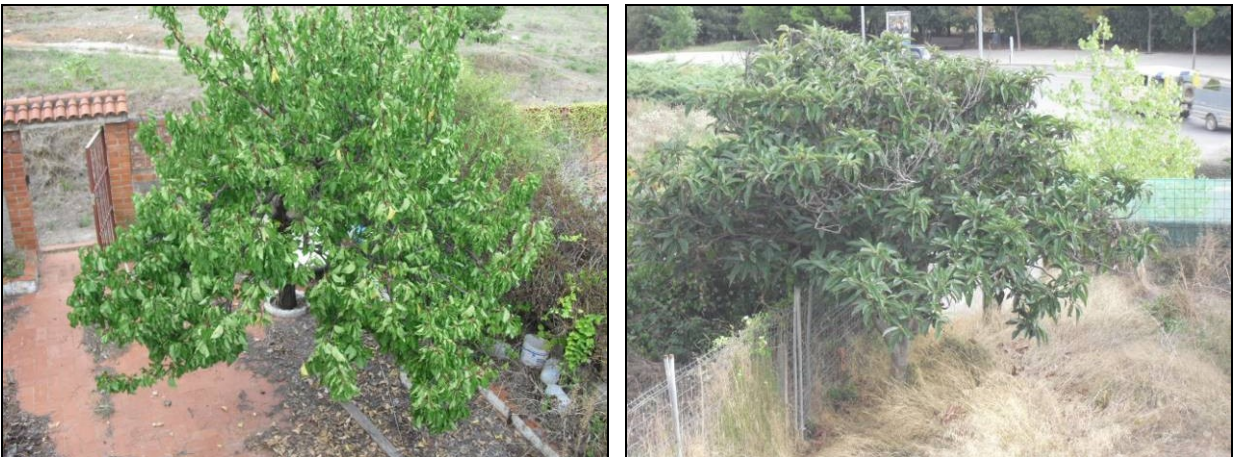
L'estat sanitari i vegetatiu de l'arbrat agrícola i ornamental és correcte.

**Detall de l'arbrat present a la Finca.**

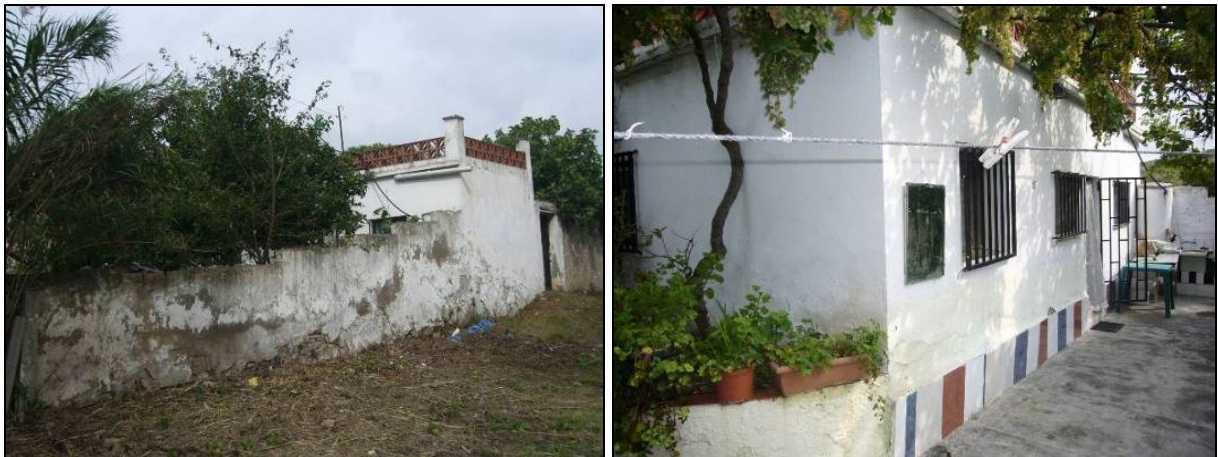
S'hi alça únic immoble, d'ús residencial, amb una superfície total construïda (incloent-hi annexos), segons amidament realitzats durant la inspecció ocular practicada, de l'ordre de 59,23 m<sup>2</sup>.

Vistes exteriors de la Finca P i detall de l'immoble.

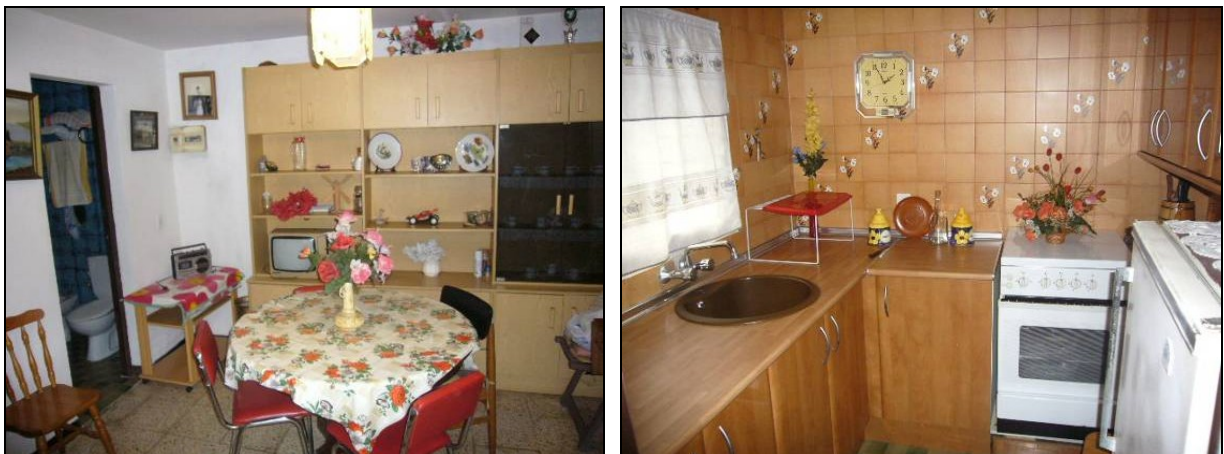
**Vistes interiors de l'immoble.**

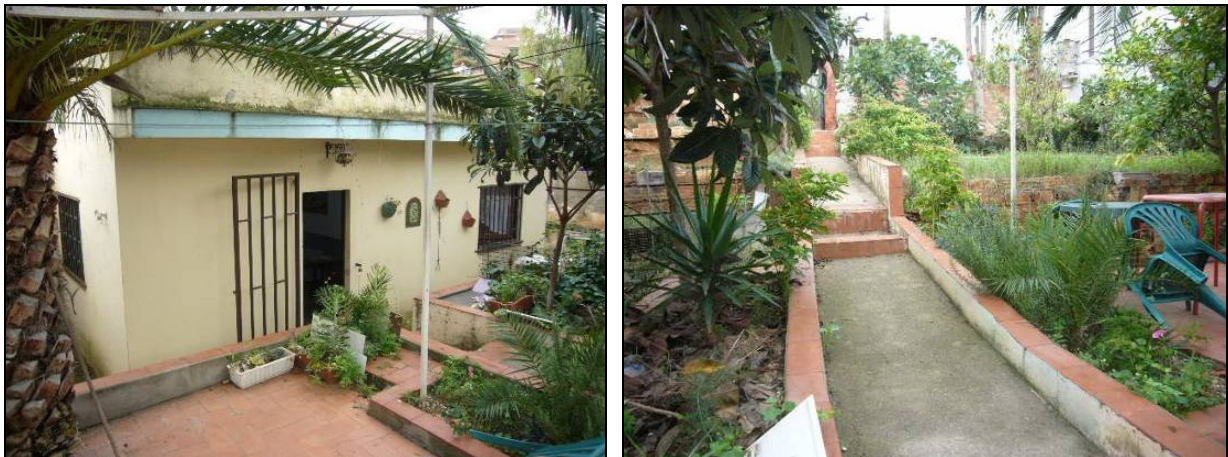
S'hi alça únic immoble, d'ús residencial, amb una superfície total construïda (incloent-hi annexos), segons amidament realitzats durant la inspecció ocular practicada, de l'ordre de 85,25 m<sup>2</sup>.

Vistes exteriors de la Finca R.
