**PROJECTE DE REPARCEL·LACIÓ DEL POLÍGON D'ACTUACIÓ
URBANÍSTICA I DEL SECTOR BONAVENTURA CALOPA
MARÇ 2023**

**ACTUALITZACIÓ DE L'INFORME SOBRE L'ESTAT DE L'EDIFICI
SITUAT AL C/BONAVENTURA CALOPA, NÚM. 13, ST. BOI DE
LLOBREGAT, ANÀLISI DE SI L'EDIFICI ES TROBA EN SITUACIÓ
DE RUÏNA I VALORACIÓ A EFECTES INDEMNITZATORIS**

JULIOL DE 2.022

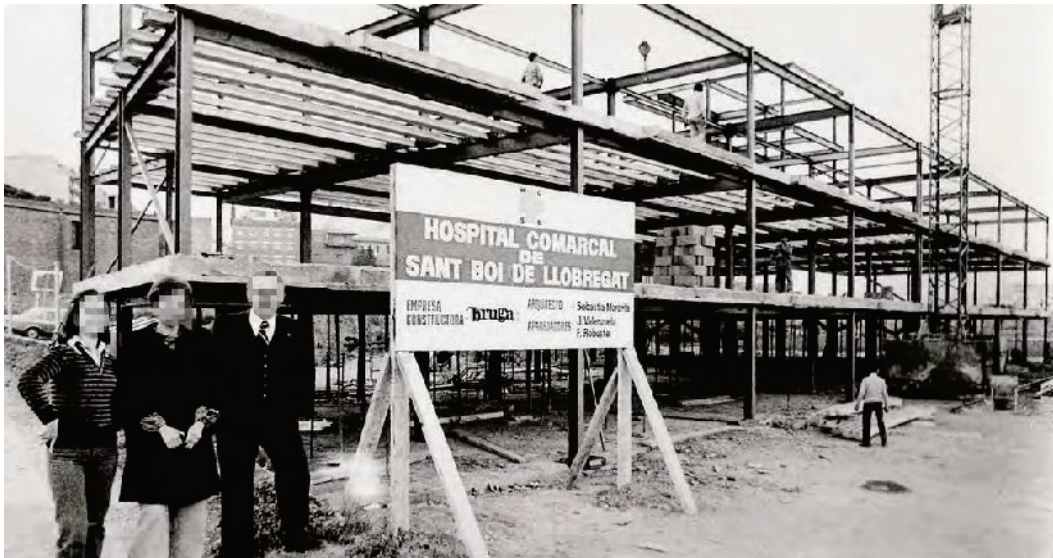
Foto: L'estructura durant la construcció de l'edifici. S'observa l'estructura metàl·lica portant i la disposició de les semibiguetes prefabricades de formigó armat al segon forjat.

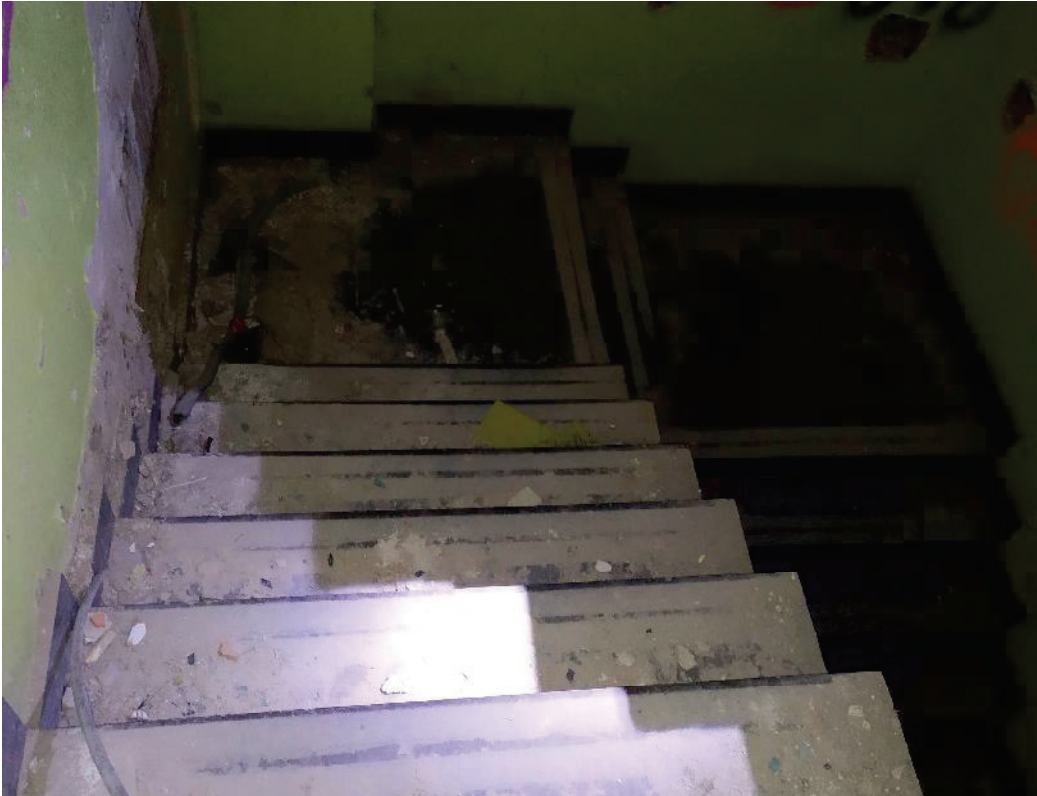
Foto: Les diferents plantes estan comunicades interiorment mitjançant una escala de 2 trams i un replà partit amb 2 graons, formada per una llosa de formigó amb graons d'obra.

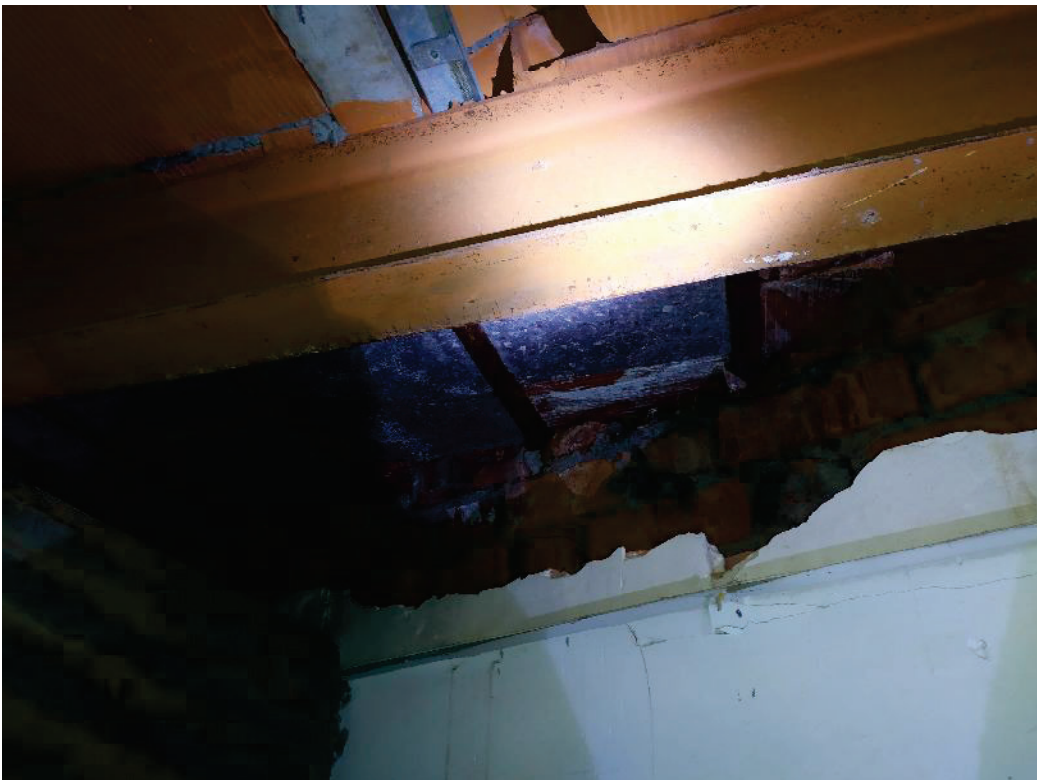
Foto: En pl. soterrani les dependències existents entre el mur de contenció del carrer i l'estructura estan cobertes amb petits forjats plans amb lloses de formigó armat encofrades i perfils metàl·lics recolzats al mur de contenció i a l'estructura.

En la visita realitzada a l'immoble no s'han apreciat deformacions visibles que comprometin aparentment la seguretat i estabilitat de l'estructura. Ara bé, s'observa que la inspecció realitzada s'ha limitat a una observació visual i que no s'han realitzat cates ni d'altres proves a l'estructura ni als fonaments, per la qual cosa es desconeix si poden o no existir patologies no visibles o vicis ocults.

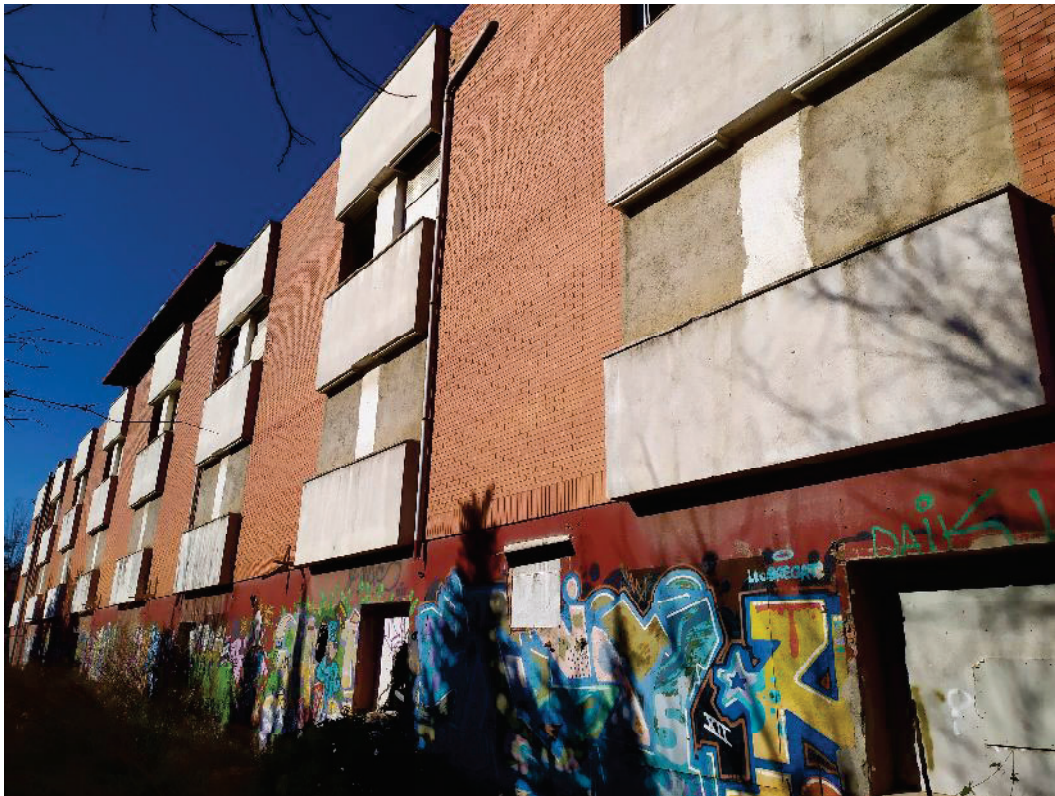
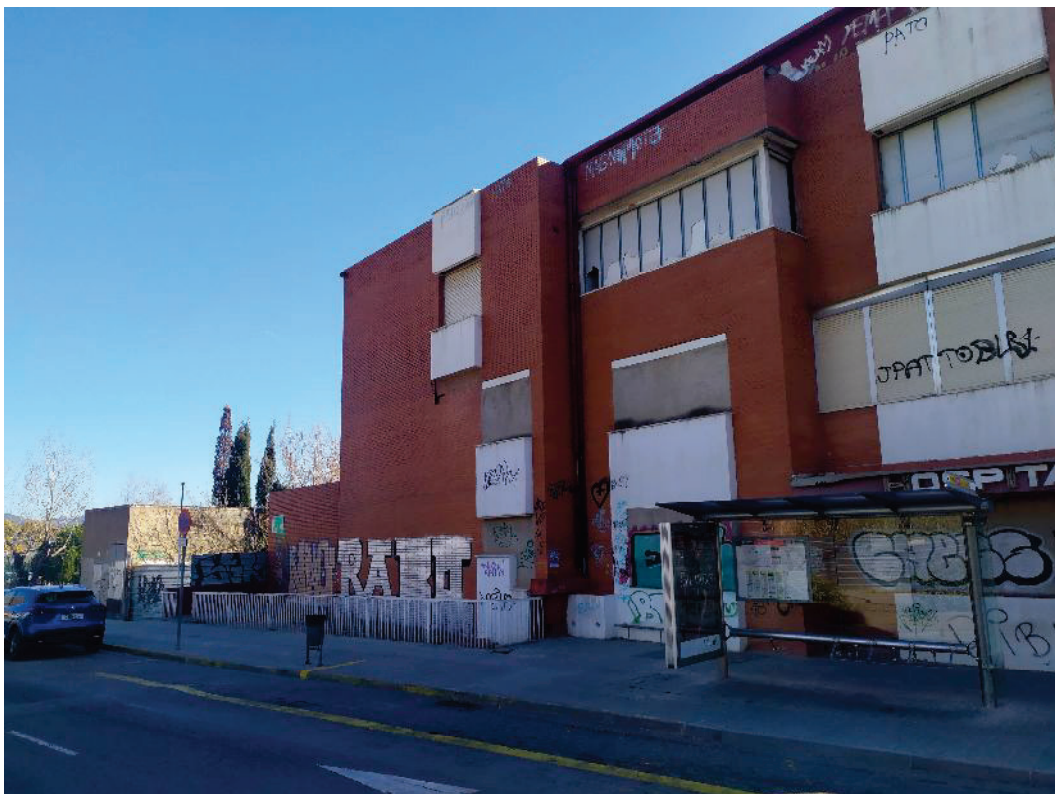
Foto: La part massissa de les façanes consisteix en tancaments de doble full, compostos per una paret exterior de ½ peu de fàbrica de maó ceràmic i un parament interior de maó buit enguixat a la cara interior amb un gruix total de 30 cm.

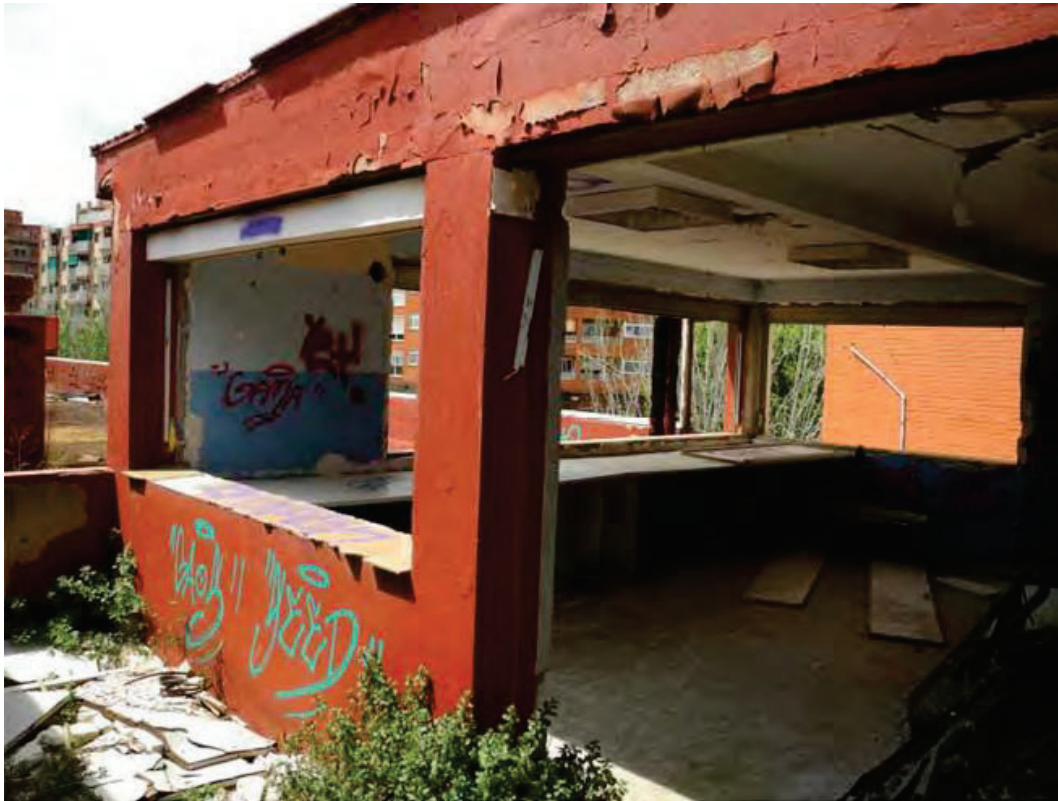
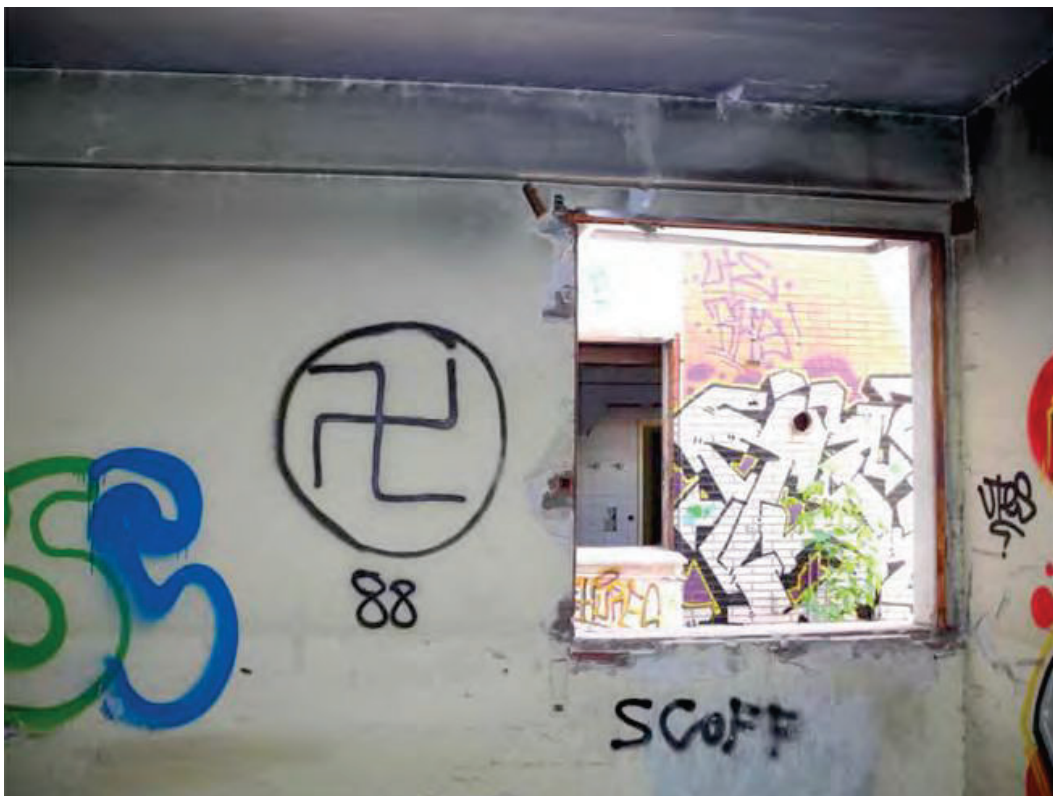
Tota la fusteria exterior d'alumini i vidre que tenia l'edifici ha estat saquejada, quedant a nivell testimonial algun premarc de ferro fixat a l'obra. L'arrebossat de façana presenta alguns desperfectes.

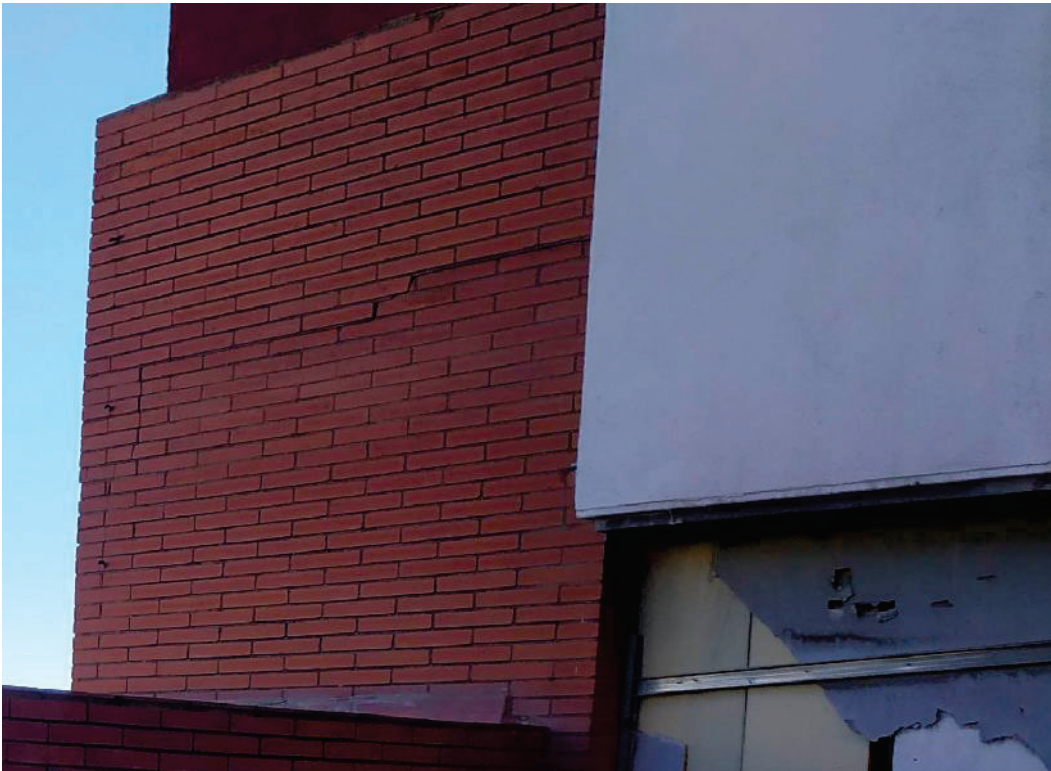
Foto: S'observen esquerdes en alguns punts de la part massissa de la façana que comprometen l'estabilitat del tancament. A la foto s'observa que s'ha produït un moviment amb desplaçament del pla de façana.

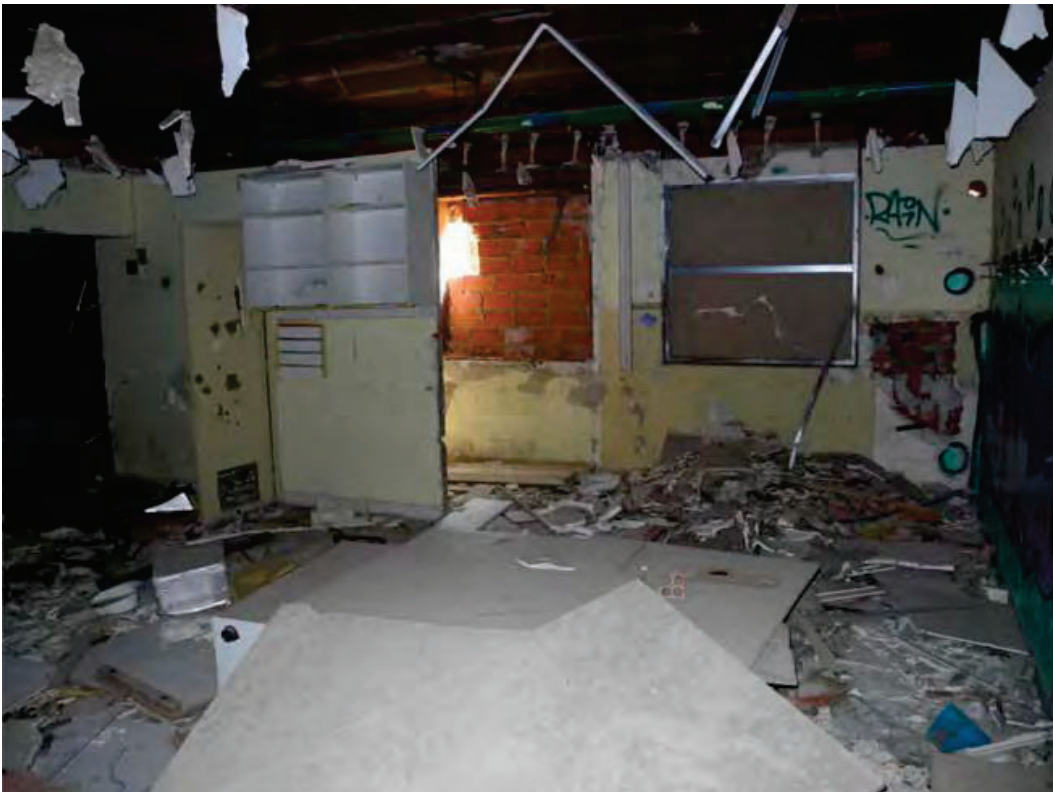
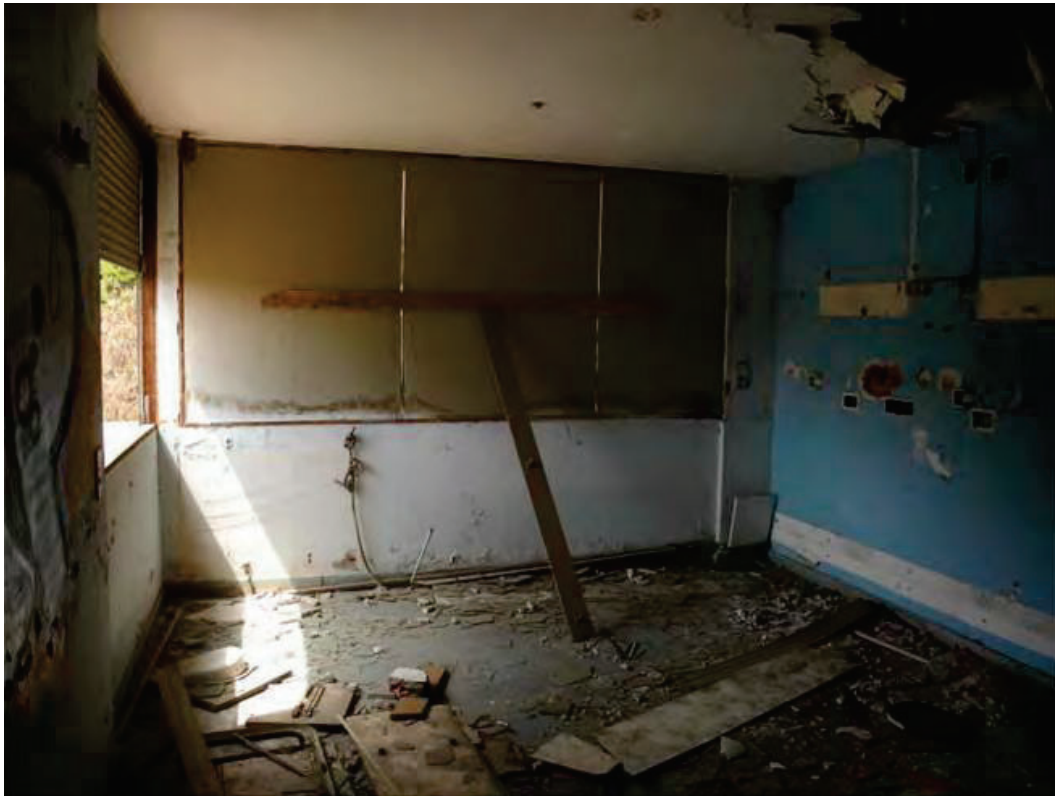
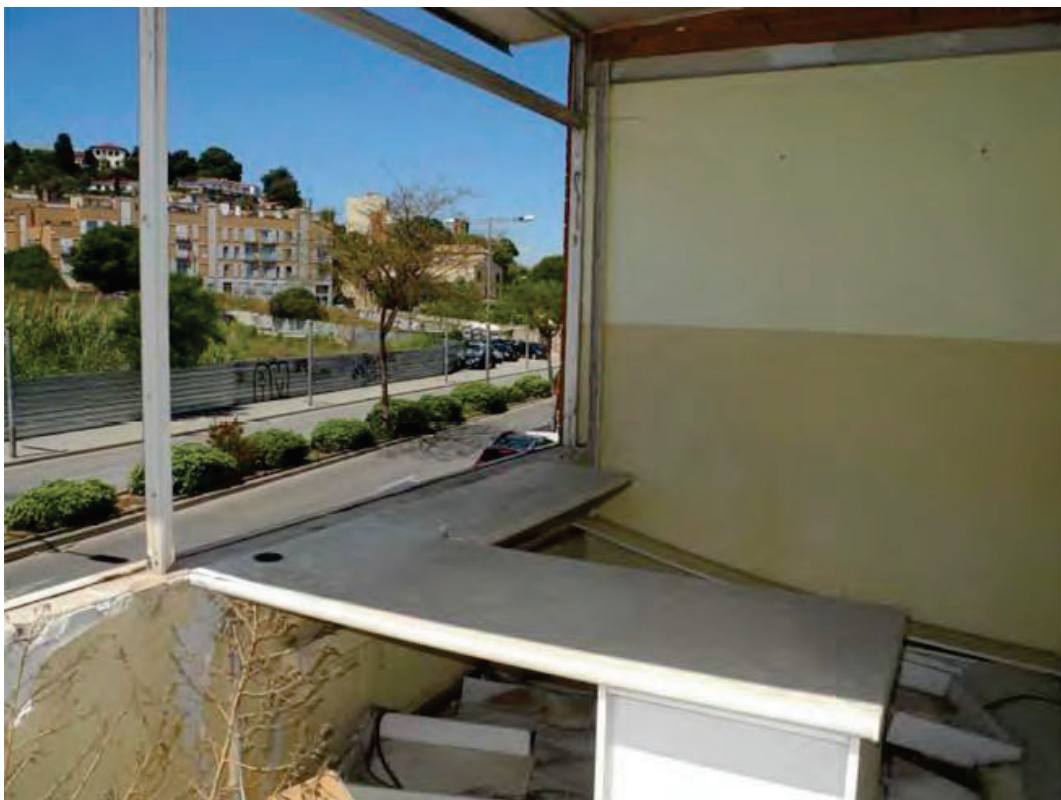
Foto: El buits de façana de la planta soterrani i de planta baixa situats a prop de les terrasses estan tapiats amb maons per evitar l'accés a l'interior. A la resta de plantes hi ha alguns buits protegits amb plaques de guix laminat o amb persianes de PVC existents i alguns buits estan totalment oberts. (veure les fotografies següents).

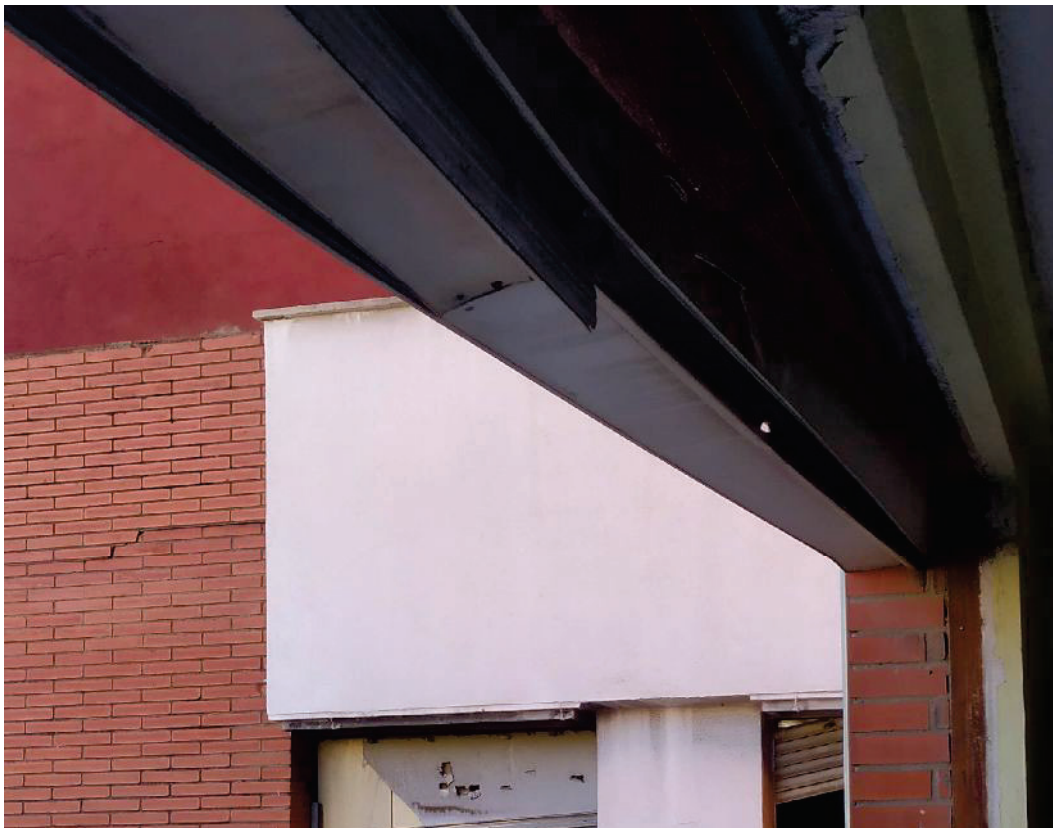
Foto: Algunes persianes enrotllables de PVC es mantenen però en un estat disfuncional i irrecuperable. (veure les fotografies següents)

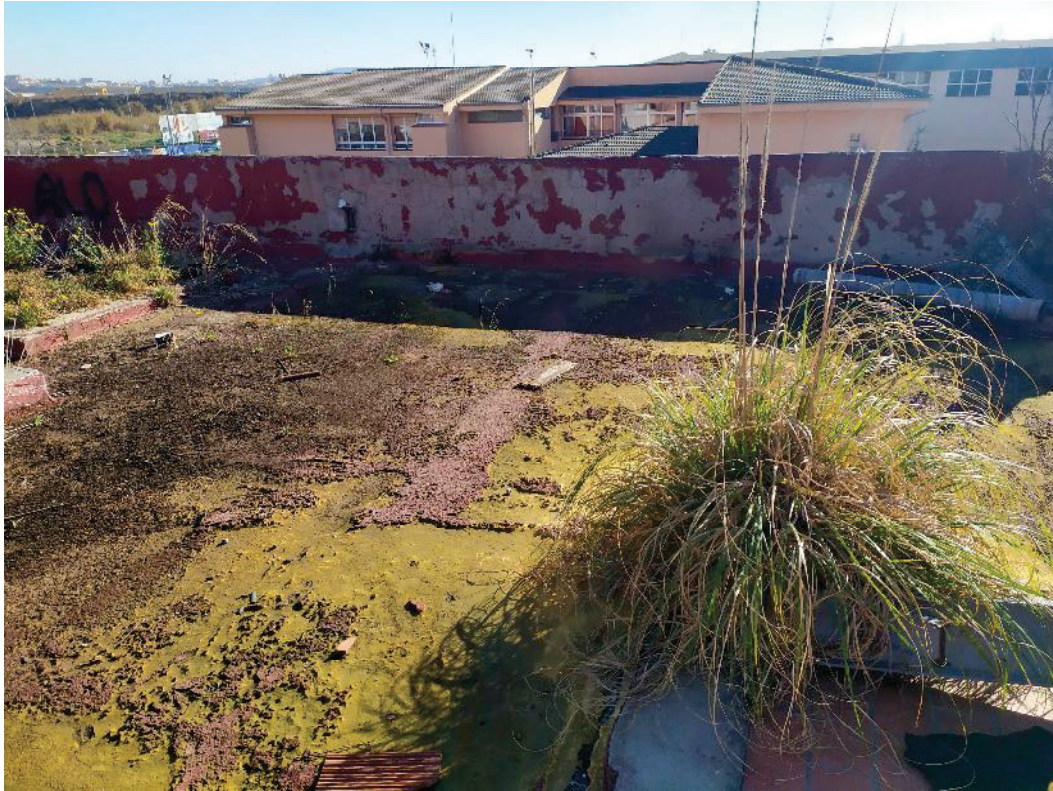
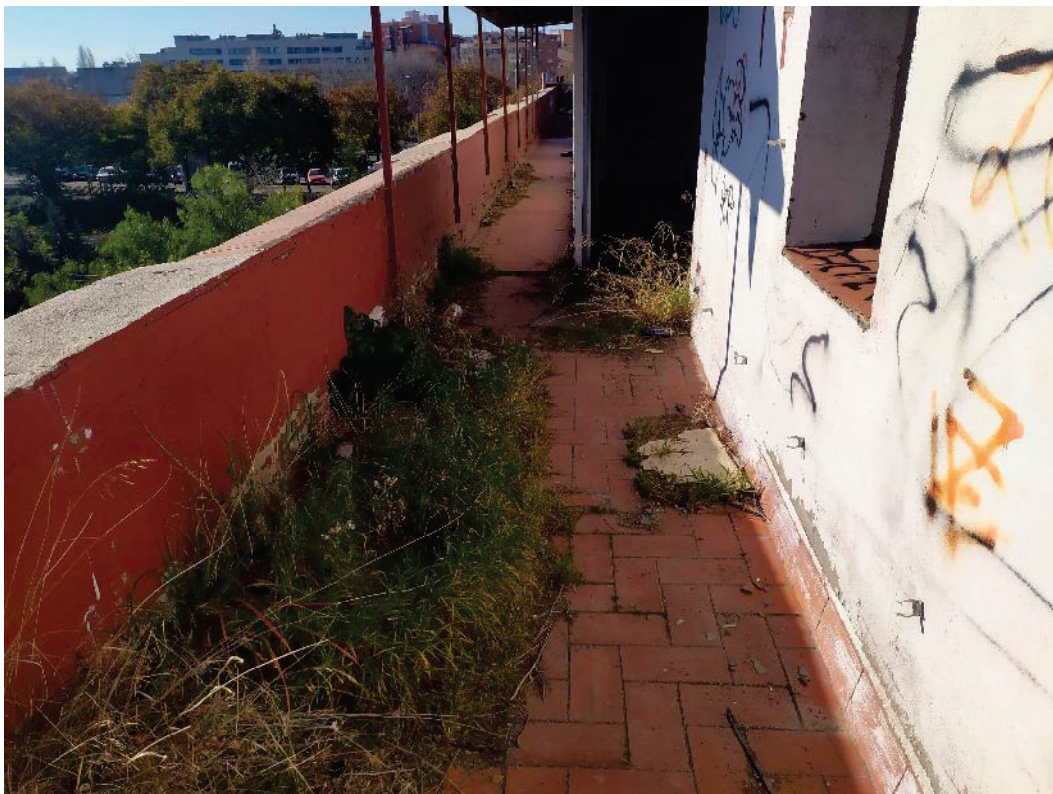
Foto: La part de coberta no transitable es troba en un estat completament irrecuperable atès que el morter i la capa asfàltica han desaparegut per desgast i com que no s'ha fet manteniment, ni s'ha restituit la capa d'acabat i impermeabilització, les capes inferiors de l'aïllament tèrmic es troben exposades a la intempèrie i s'han deteriorat, per la qual cosa la coberta ha acabat perdent les seves propietats d'impermeabilització i d'aïllament.

La major part de coberta plana no transitable de l'edifici està en un estat irrecuperable, sense el morter de recobriment ni la capa asfàltica, amb les capes inferiors d'aïllament tèrmic fetes malbé. A una part significativa de la coberta plana transitable tampoc no es compleixen les condicions d'estanqueïtat a causa de la manca de manteniment i per haver-hi crescut vegetació que l'ha acabat deteriorant.

Tenint en compte que la major part de la coberta de l'edifici ha perdut les condicions d'estanqueïtat, es considera que per a recuperar les condicions d'impermeabilització necessàries caldria reposar-la en la seva totalitat. D'altra banda, per a complir la normativa vigent que regula l'aïllament tèrmic als edificis també seria imprescindible reposar la totalitat de la coberta atès que la capa aïllant està exposada en la seva major part i s'ha deteriorat.

A més cal tenir en compte l'enderroc de les capes degradades de la coberta actual i es transport a l'abocador com a pas previ per a poder refer la coberta i restituir les condicions d'estanqueïtat. Es considera a efectes de càlcul una superfície de coberta equivalent al 90% de l'ocupació de l'edifici (1.165 m² x 90% = 1.048,50 m²) i un cost d'enderroc incloent el transport de runa a l'abocador i tots els mitjans necessaris de 15 €/m².

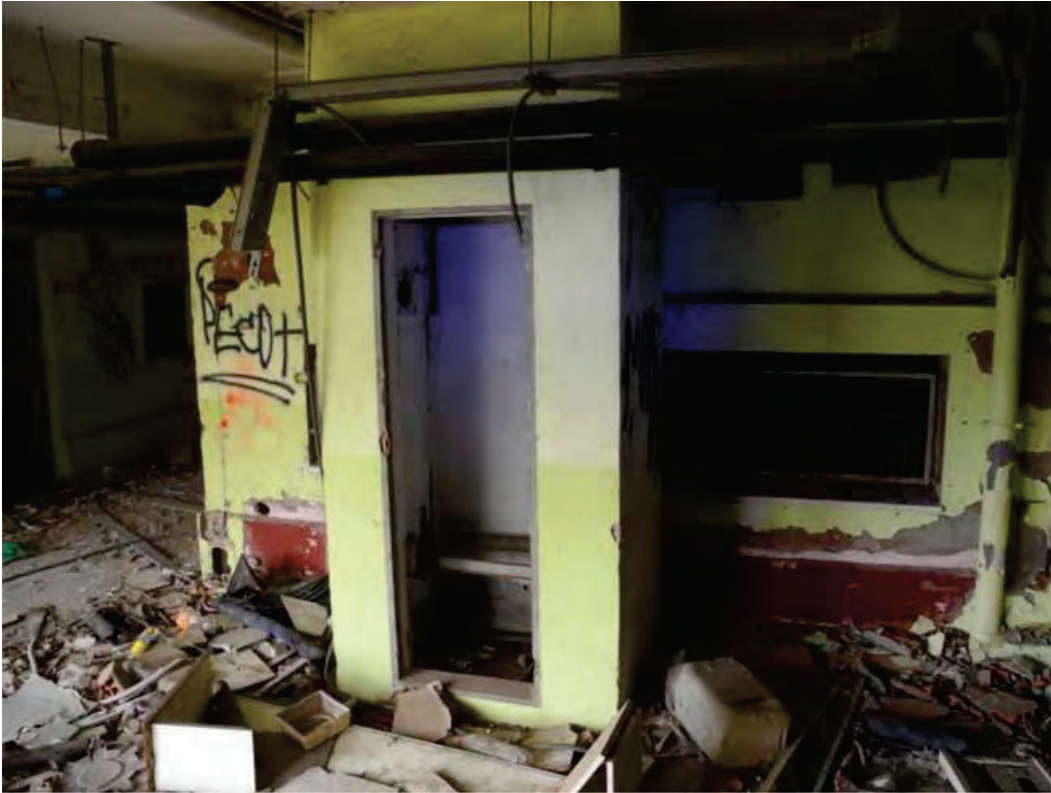
Alguns elements de protecció de serralleria, com reixes metàl·liques, encara es mantenen en alguna de les finestres de cuina, farmàcia, menjador i en alguna porta de sortida a nivell de planta soterrani i planta baixa.

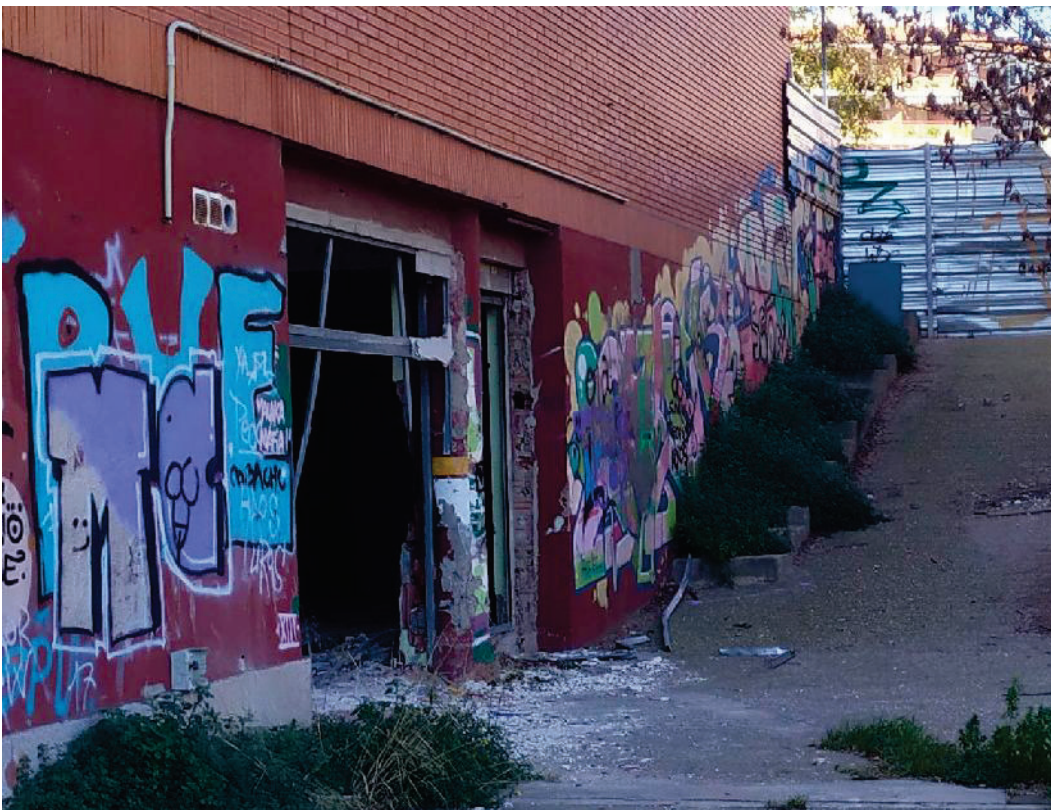
A la planta soterrani, la porta d'entrada per a vehicles i vianants de serralleria d'acer també va ser sostreta i es troba tapiada amb un transdosat autoportant de guix laminat que es troba en la seva major part enderrocat i destrossat.

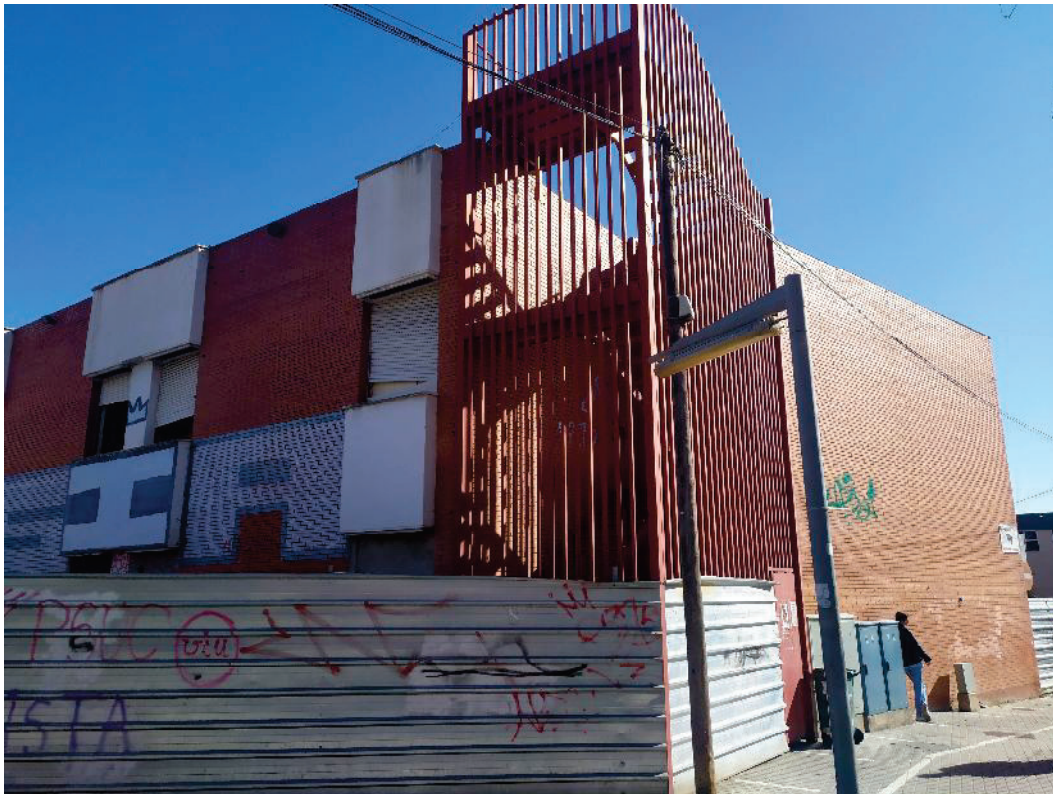
A la façana sud, al llindar al c/Mossèn Pere Tarrés, hi ha una escala d'emergència realitzada amb perfils d'acer pintat que comunica la P.B, P.1^a i P. coberta (dues plantes).

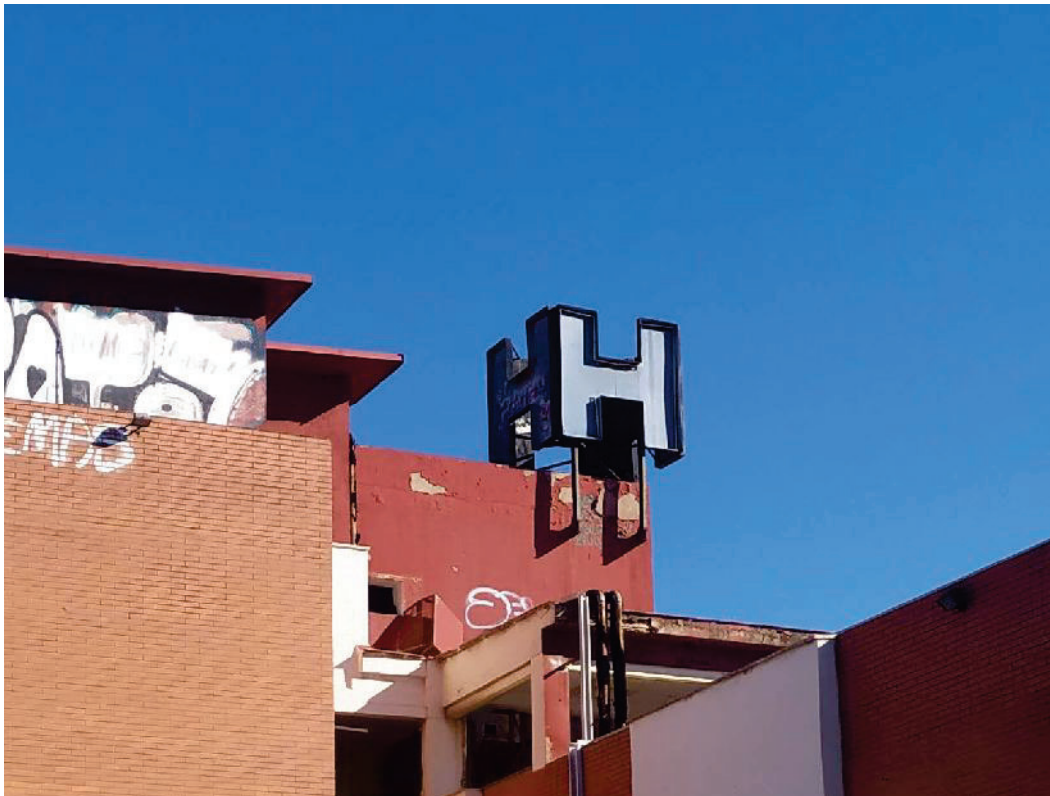
Un altre element singular de serralleria situat damunt la coberta és el rètol tridimensional amb l'anagrama "H", realitzat en xapa d'acer pintada.

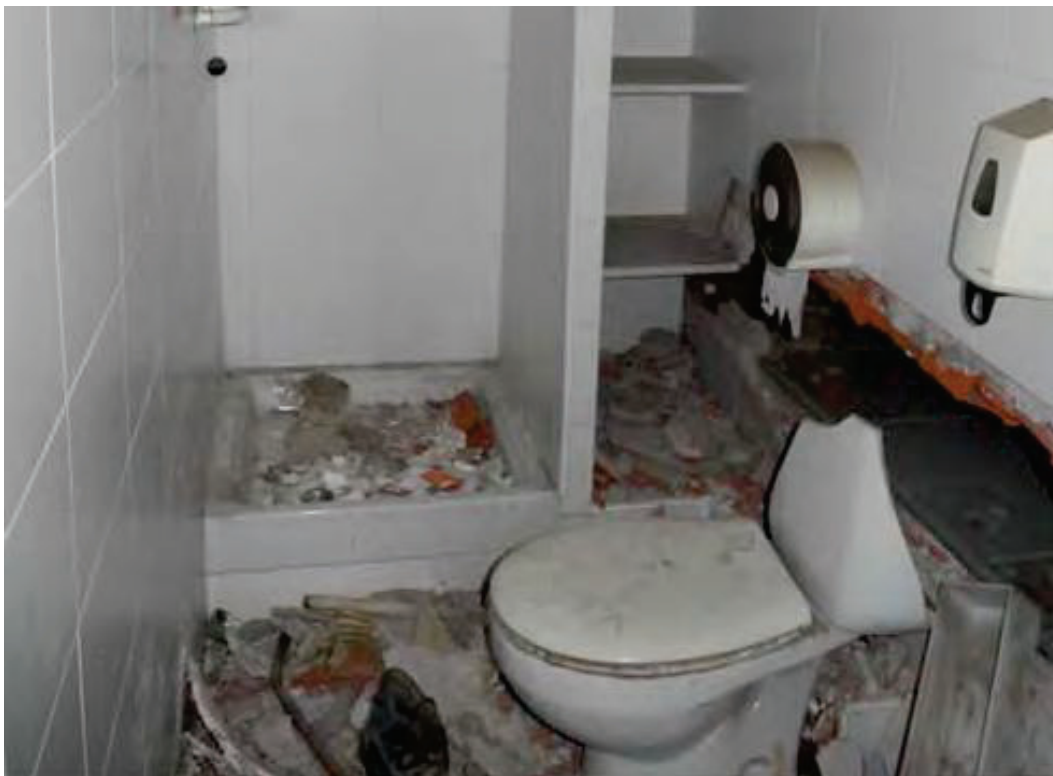
La major part dels aparells sanitaris han estat arrencats. També s'han arrencat i saquejat part de les claus de pas i la totalitat de les aixetes. S'observen alguns aparells sanitaris de porcellana blanca trencada en banys, lavabos i cambres de neteja.

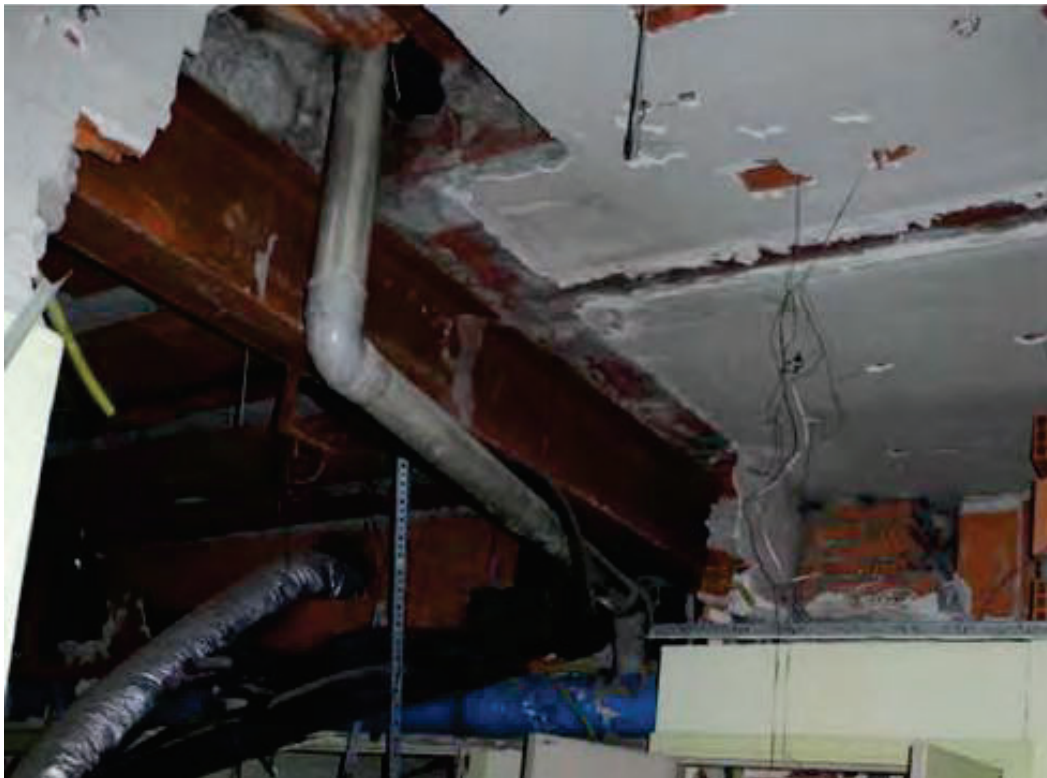
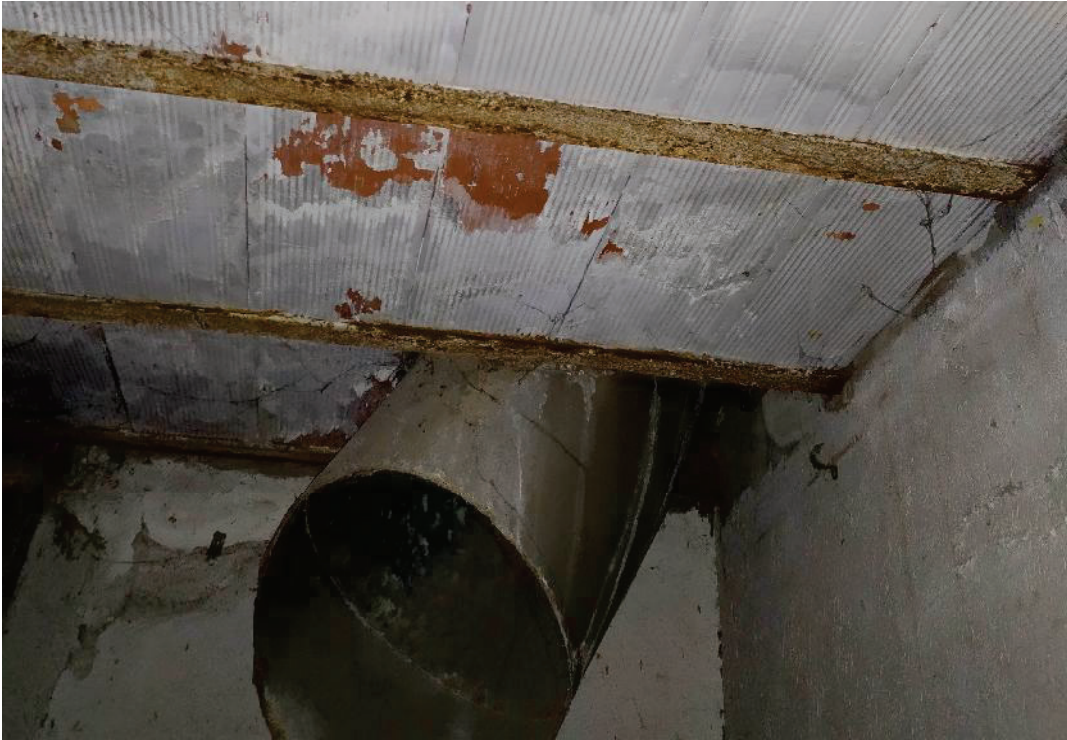
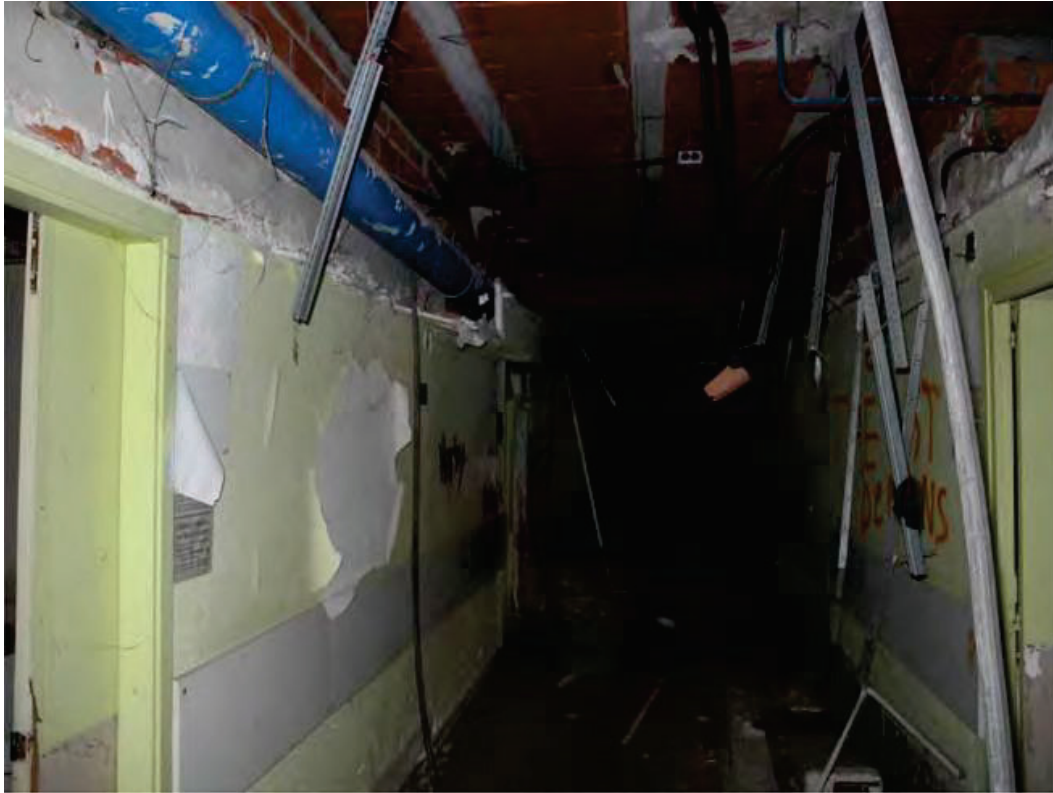
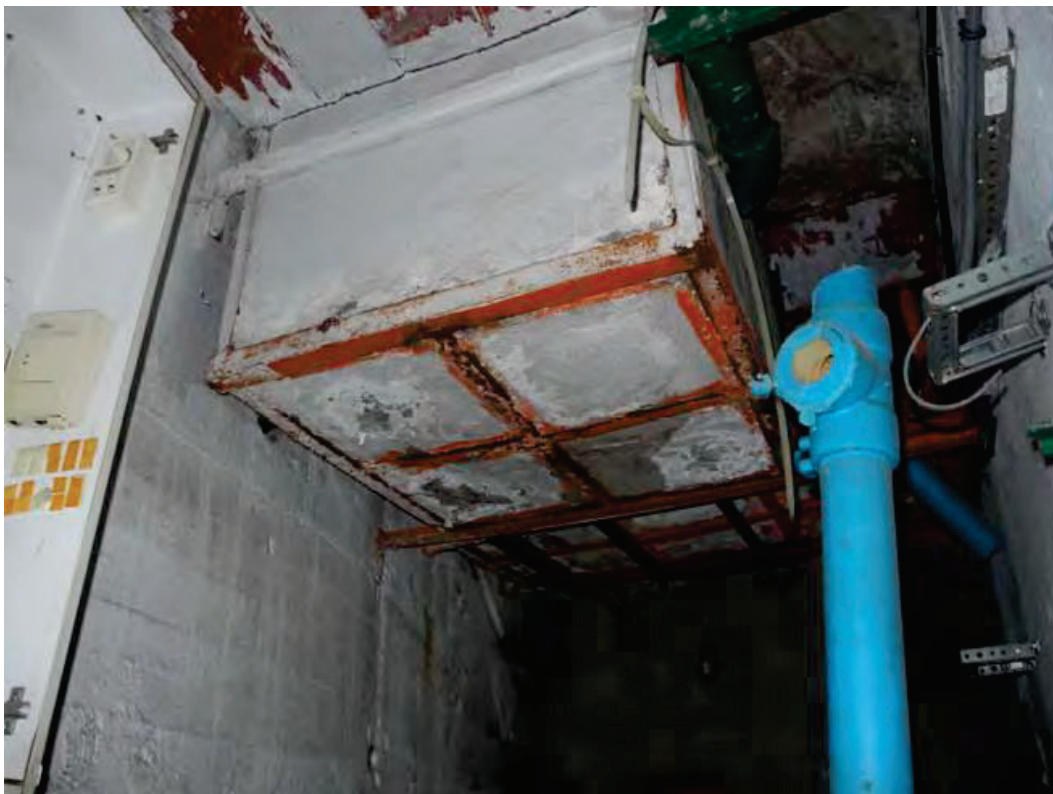
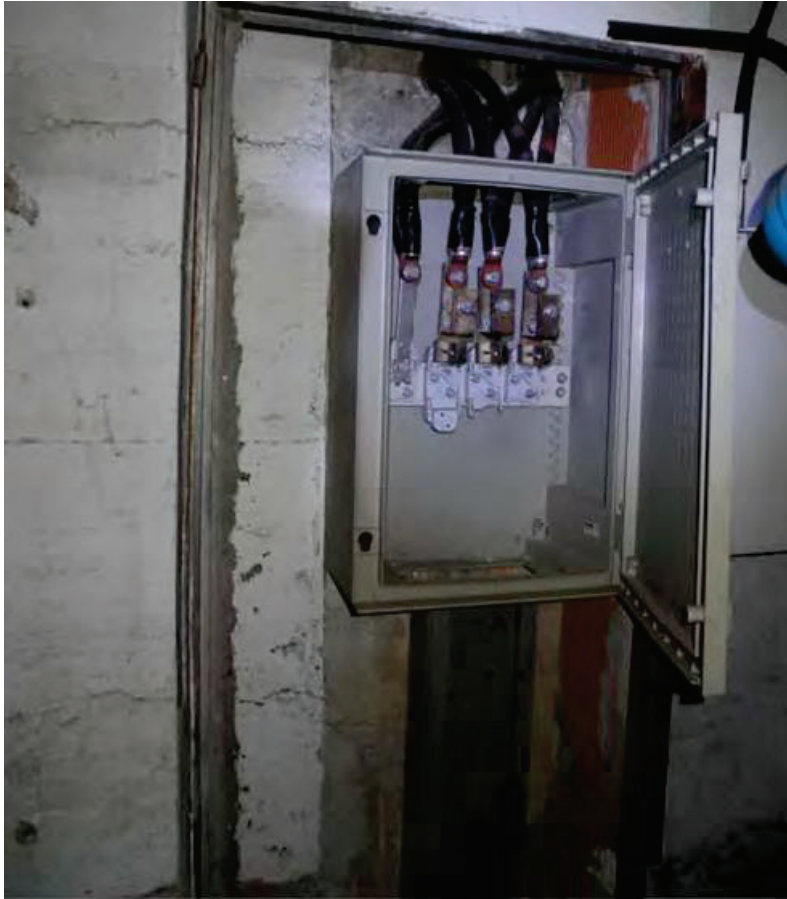
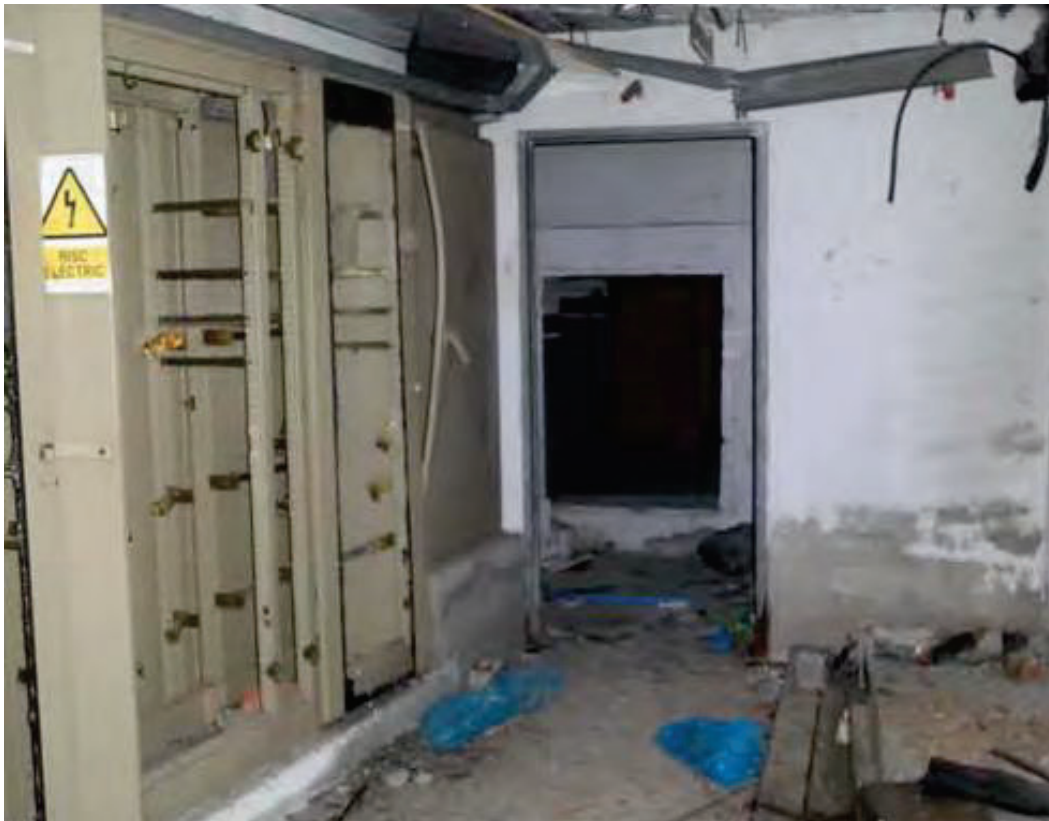
A les fotografies incloses a continuació es constata que les instal·lacions de l'edifici no són operatives a causa del vandalisme, les substraccions de material realitzades a l'edifici i per la manca de manteniment.
