**PROJECTE DE REPARCEL·LACIÓ DEL POLÍGON D'ACTUACIÓ
URBANÍSTICA I DEL SECTOR BONAVENTURA CALOPA
MARÇ 2023**

**ACTUALITZACIÓ DE L'INFORME SOBRE L'ESTAT DE L'EDIFICI
SITUAT AL C/BONAVENTURA CALOPA, NÚM. 13, ST. BOI DE
LLOBREGAT, ANÀLISI DE SI L'EDIFICI ES TROBA EN SITUACIÓ
DE RUÏNA I VALORACIÓ A EFECTES INDEMNITZATORIS**

JULIOL DE 2.022

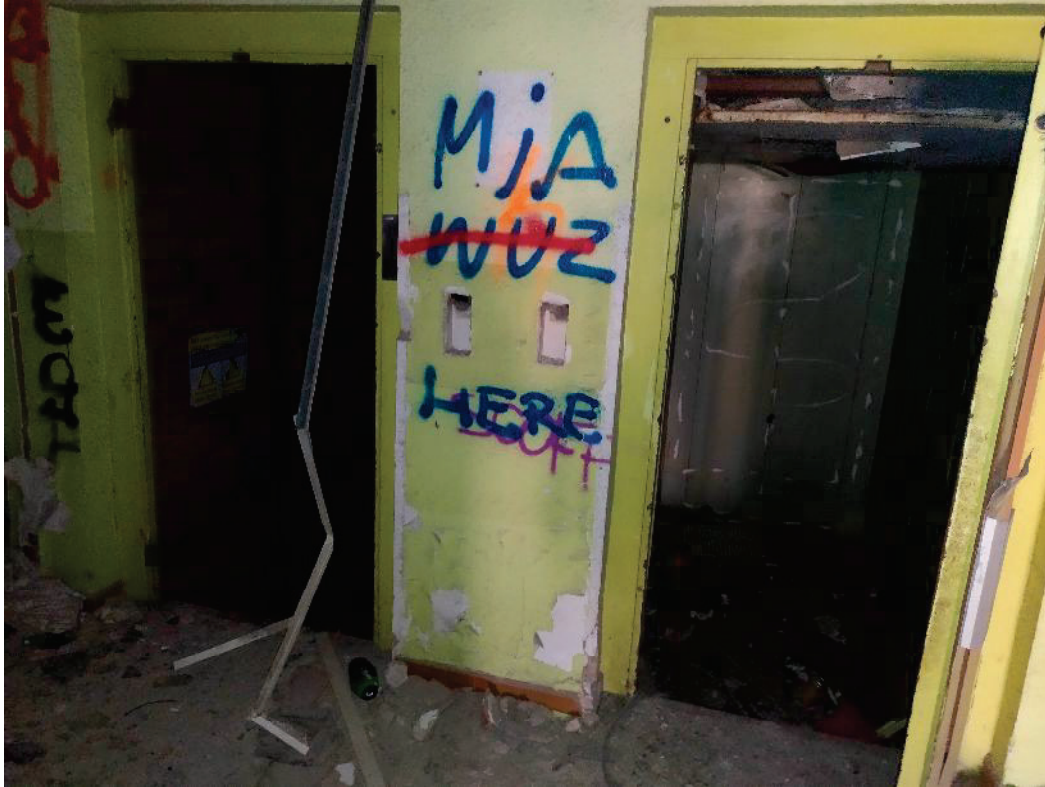
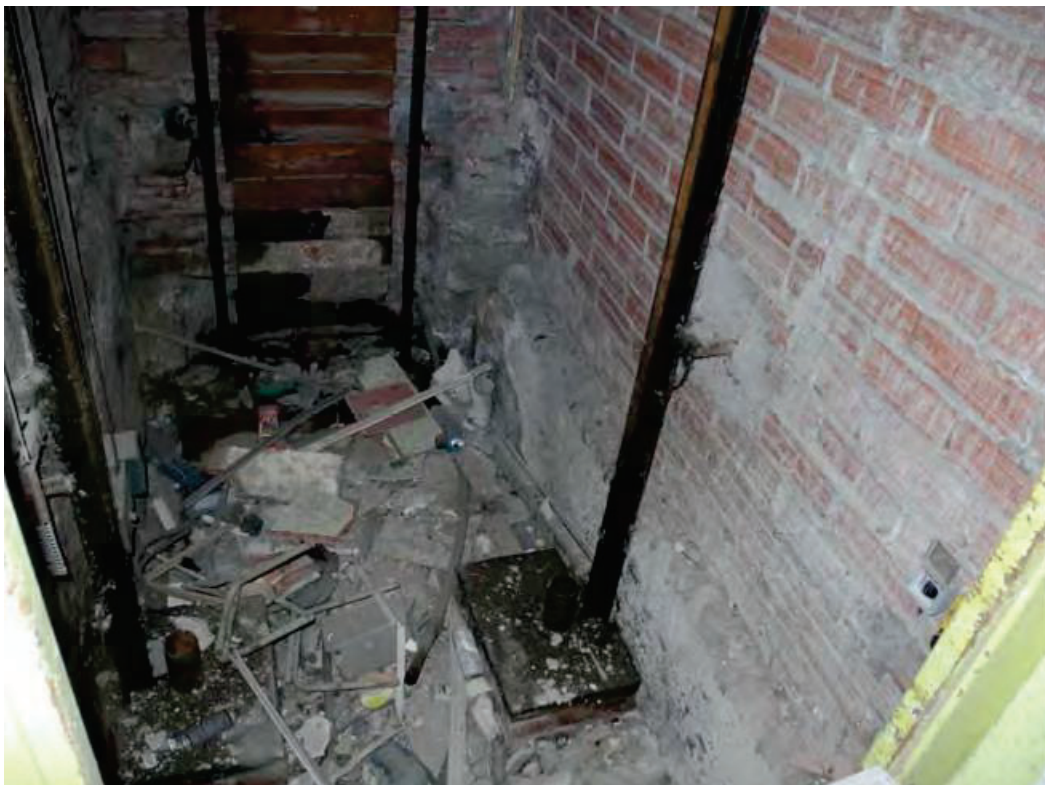
L'edifici tenia dos ascensors de 4 parades, de la Pl. S a la Pl. 2, dels quals actualment solament es manté l'estructura metàl·lica de suport de la maquinària, situada a la planta coberta, les guies verticals dels buits dels ascensors, i l'estructura de xapa de les cabines (sense portes, ni cablejat, ni maquinària elèctrica).

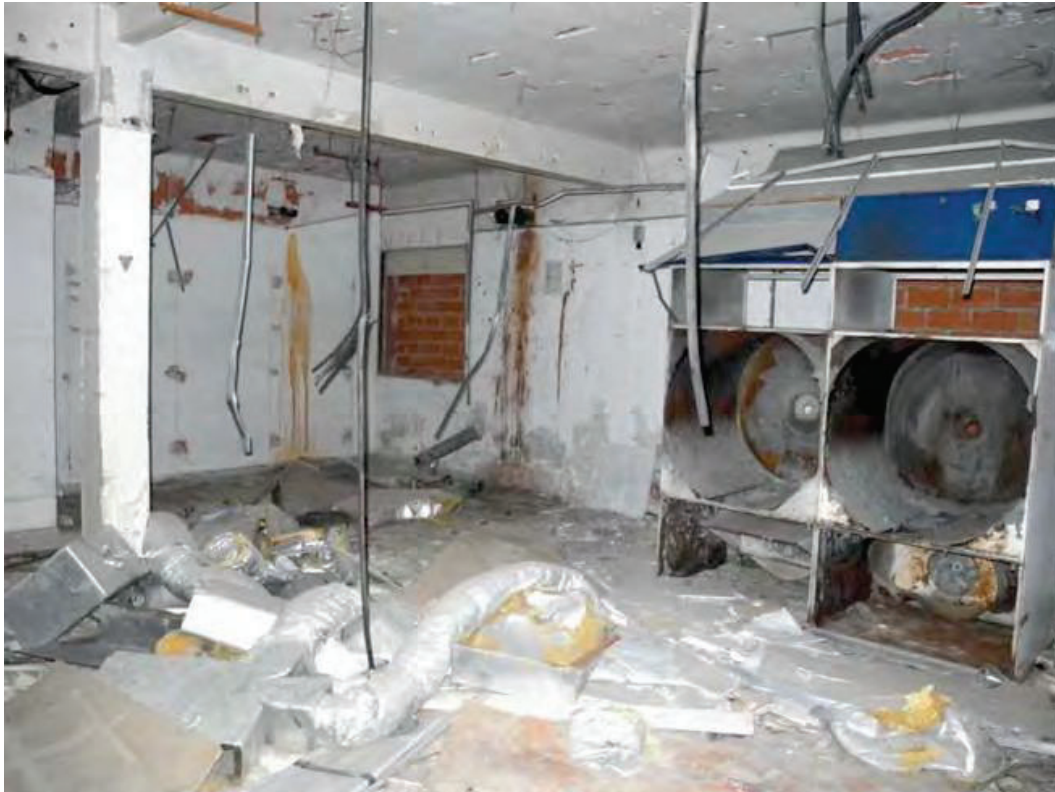
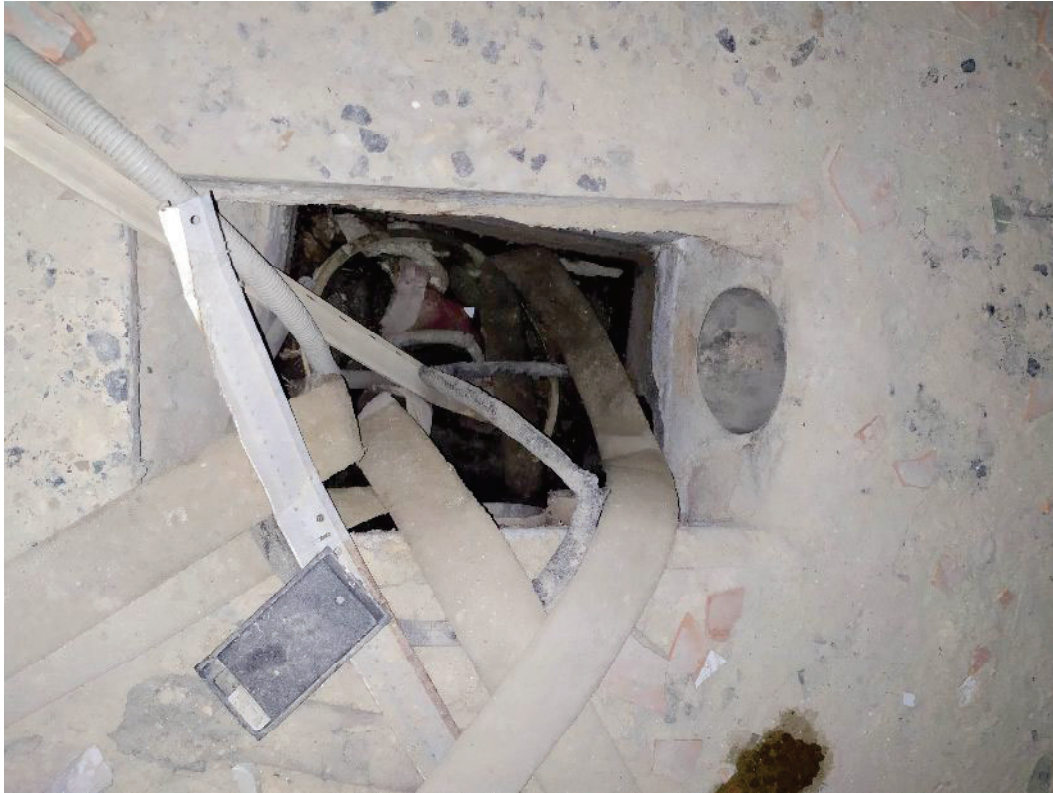
A la planta soterrani es pot observar l'estructura metàl·lica de suport de l'aparell esterilitzador sense la maquinària, l'estructura de xapa de la campana d'extracció de fums de la cuina, l'estructura de xapa per a l'extracció de bafs de la bugaderia, dos dipòsits buits sense vàlvules, i dos dipòsits buits de fibra i PVC. També s'observen restes de conductes d'una bomba submergida en una arqueta a la planta soterrani.

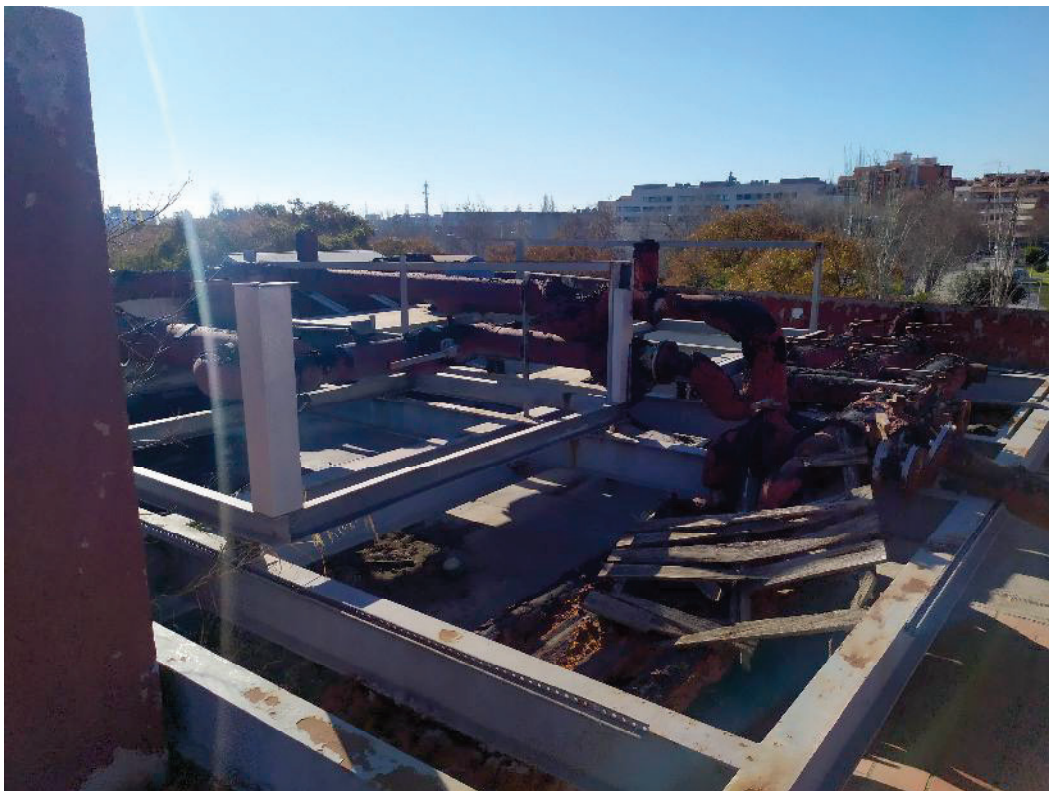
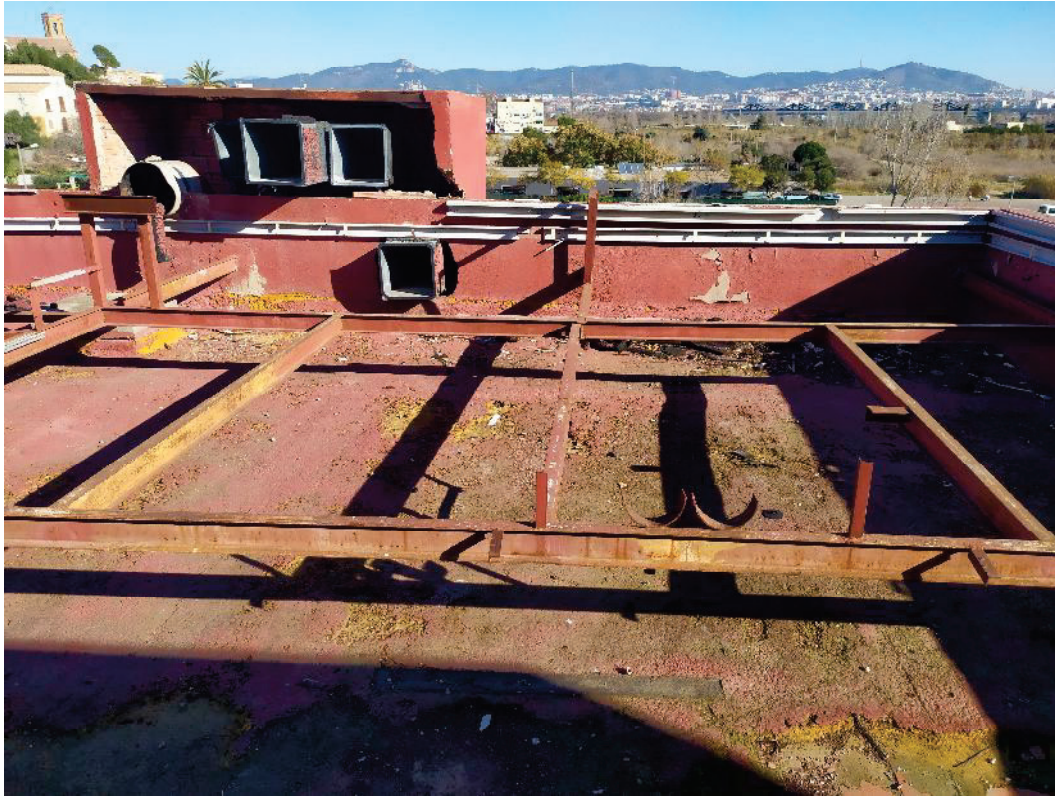
Finalment, a les terrasses de planta segona i a la planta coberta hi ha les estructures metàl·liques de perfils d'acer que servien de suport a aparells de climatització que han estat extrets.

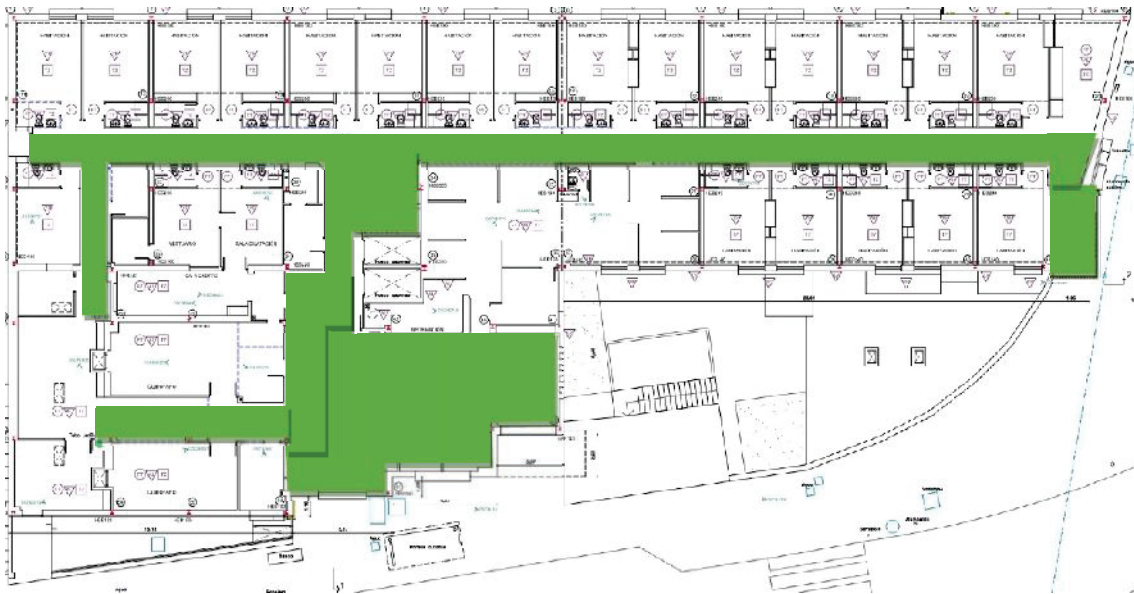
Com a exemple de l'aplicació normativa de la sobrecàrrega d'ús que caldria preveure, s'assenyala al plànol següent de la P.B. de l'edifici, la zones d'accés i evacuació (color verd) que normativament hauria d'estar preparada per a una sobrecàrrega d'ús de 3KN/m².

Tenint en compte que els passadissos d'evacuació i les zones d'habitacions es troben dins la mateixa àrea de càrrega a totes les plantes, per tal que l'edifici complís la normativa actual caldria considerar a tota l'estructura una sobrecàrrega d'ús mínima equivalent a la de les zones d'accés i d'evacuació de 3 KN/m² (305,91Kg/m²) per la qual cosa per a restituir l'ús a l'edifici objecte d'informe seria imprescindible realitzar un reforç estructural per a assolir les exigències normatives actuals.

La forma tècnicament més adient per a augmentar la sobrecàrrega d'ús d'una estructura com l'existent comportaria:
